**PRESLES-EN-BRIE**

Eglise de l'Assomption de la Vierge Marie

**ETUDE PREALABLE**

Juin 2024

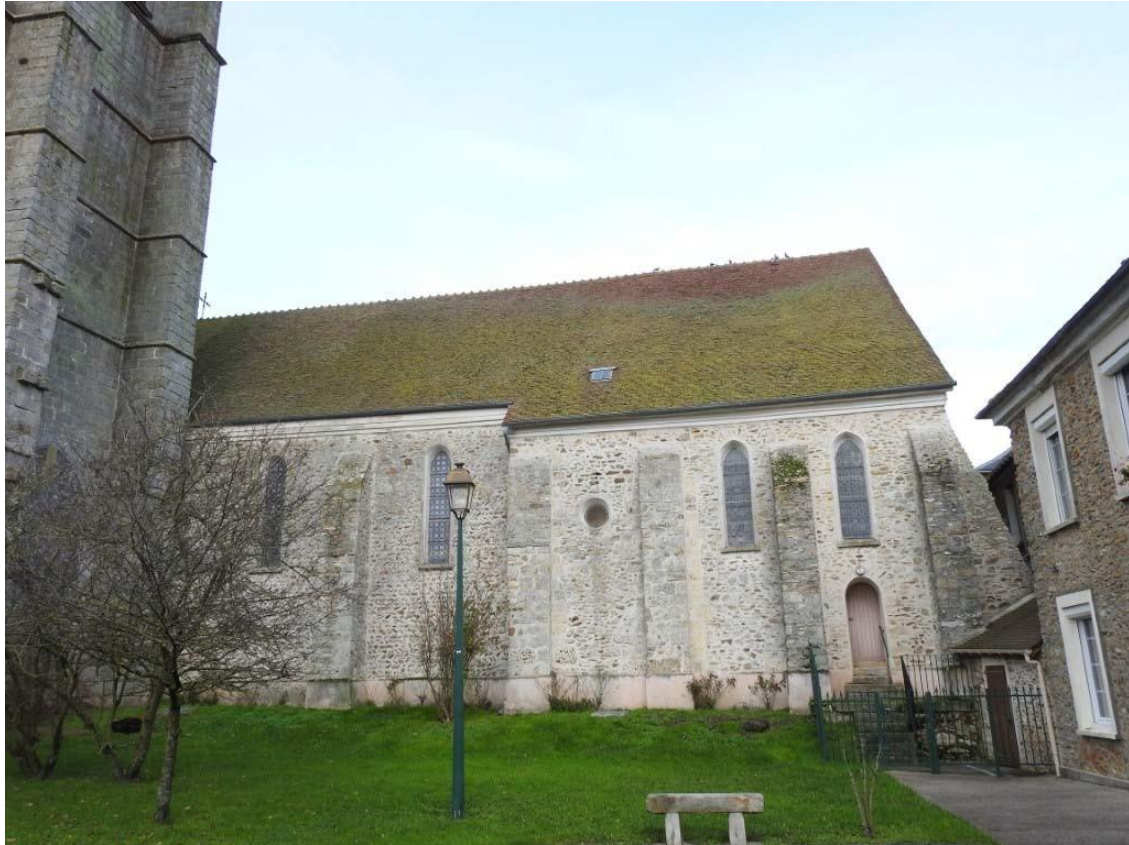
*Couverture de la nef et du chœur altérée, tuiles ponctuellement manquantes et brisées, tuiles poreuses*

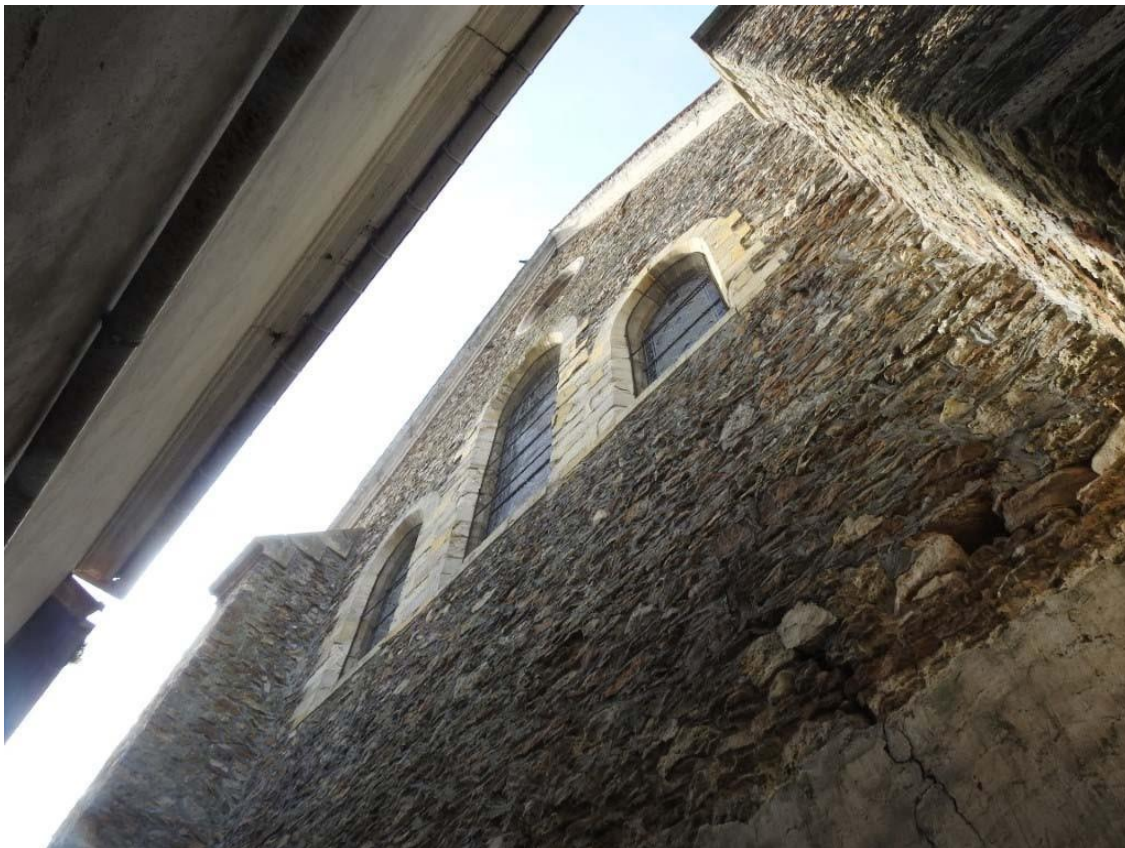
*Façade est de l'édifice, enduits altérés, moellons de pierres déjointoyés, Fissures, pierres calcaires pulvérulentes, bandeau de rive dégradé, présence de mousse et de lichen*

- Mise en place d'un échafaudage de pied multidirectionnel pour la réfection de l'ensemble des façades est et ouest
- Régénération des maçonneries en moellons de pierres en recherche sur l'ensemble des pignons est et ouest
- Remaillage des fissures en recherche
- Réfection des enduits
- Réfection des appuis de baie en recherche
- Nettoyage des encadrements de baies, reprises ponctuelles en recherche
- Réfection du soubassement du pignon est

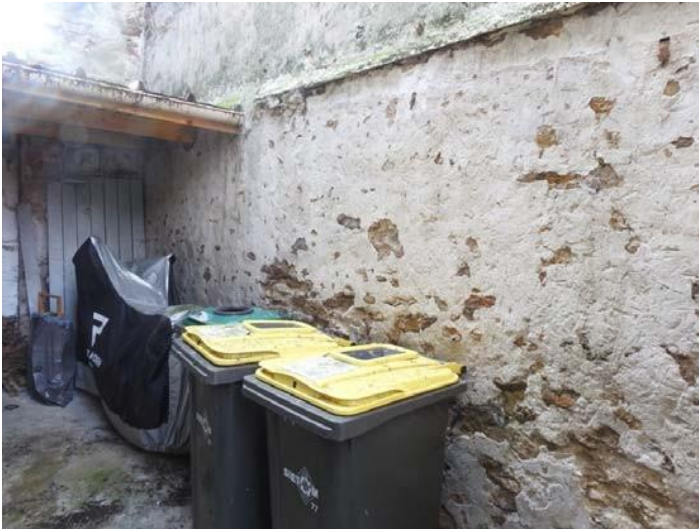
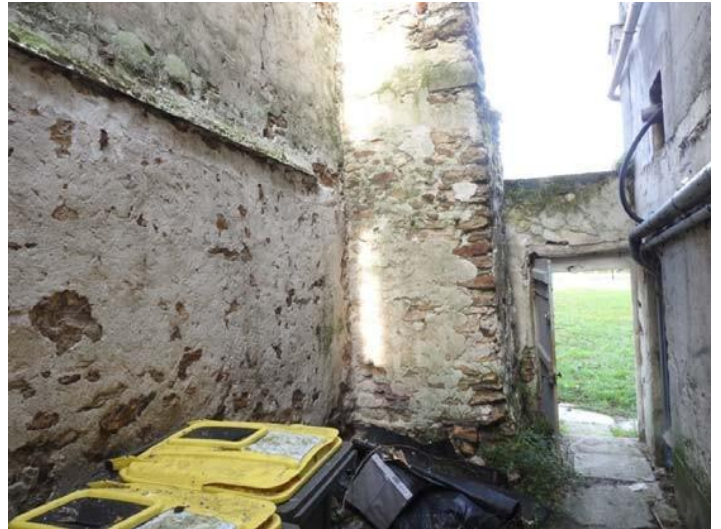
*Façade est de l'édifice, enduits altérés, moellons de pierres déjointoyés,  
Soubassement dégradé, présence de mousse et de lichen*

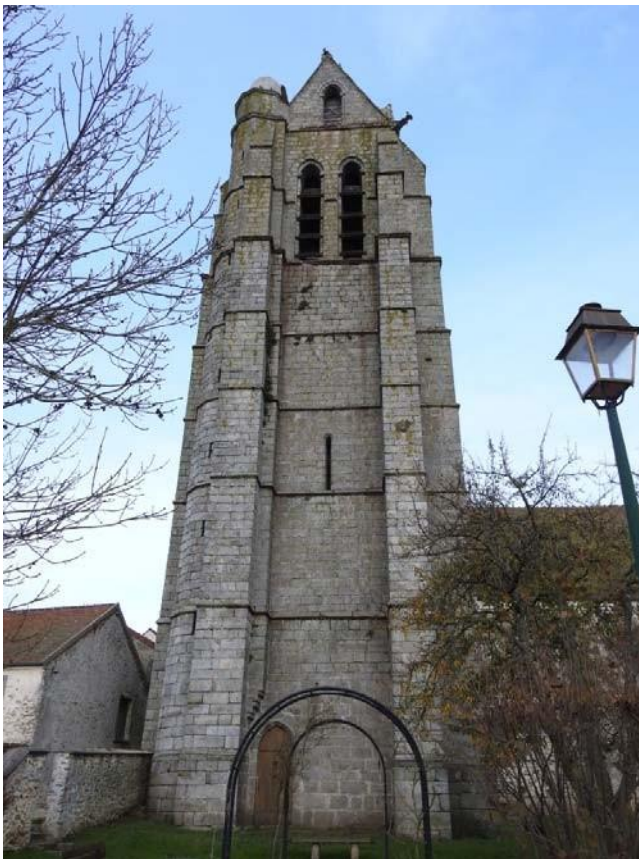
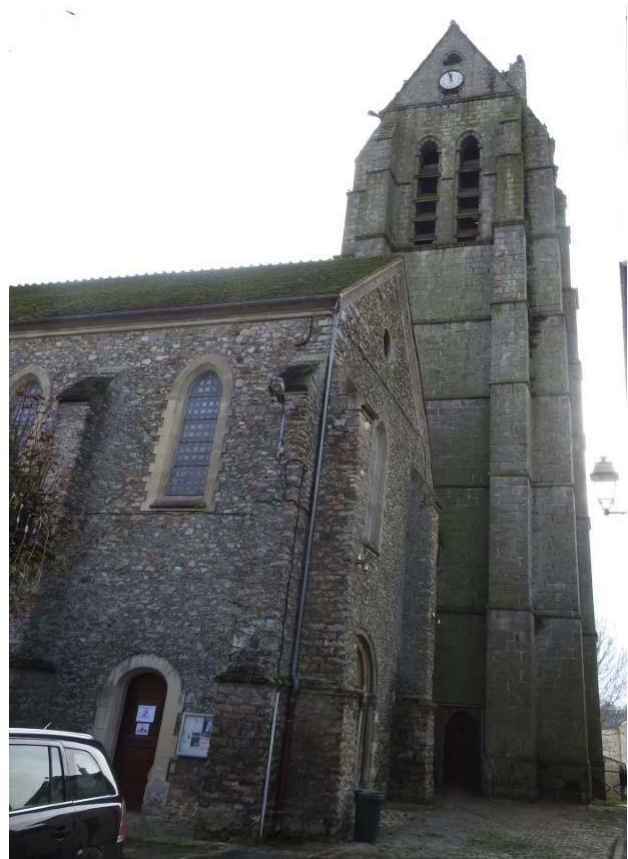
*Façade sud du clocher et façade nord, pierres appareillées déjointoyées, présence de mousse et de lichen*

- Nettoyage des pierres appareillées
- Ragréage des parties en pierres en recherche
- Remplacement des éléments dégradés
- Rejointoiement des pierres appareillées
- Badigeon d'harmonisation

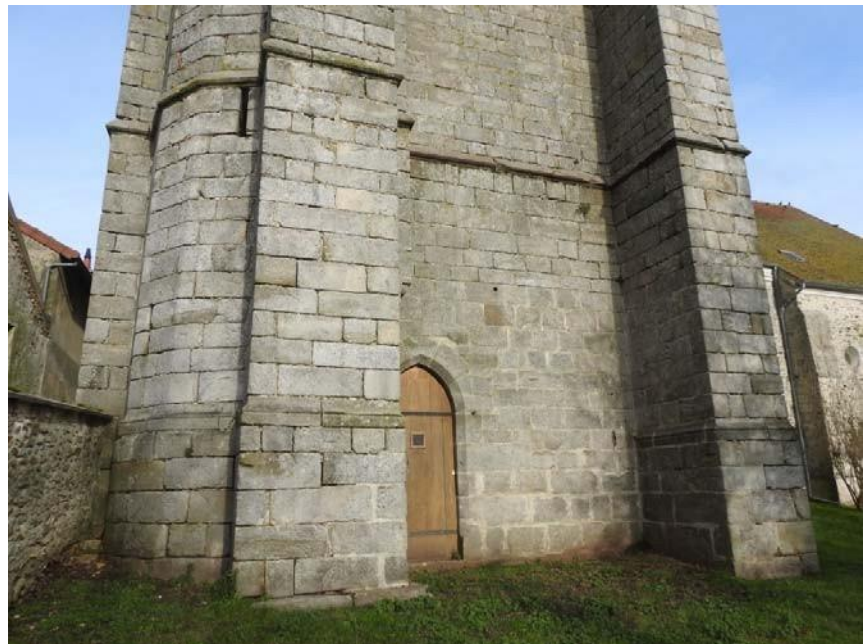
*Détail des façades nord et sud, pierres appareillées déjointoyées, présence de mousse et de lichen*

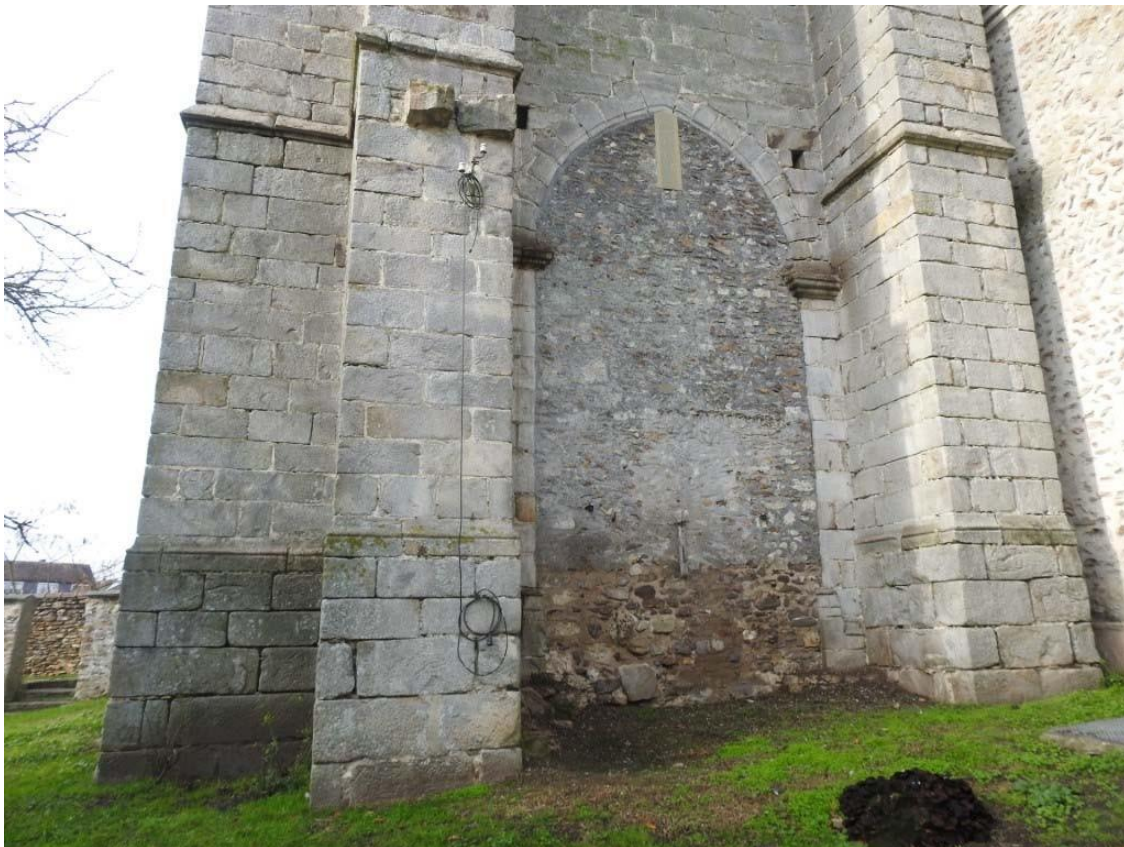
*Détail de la façade est du clocher, pierres appareillées déjointoyées, présence de mousse et de lichen*

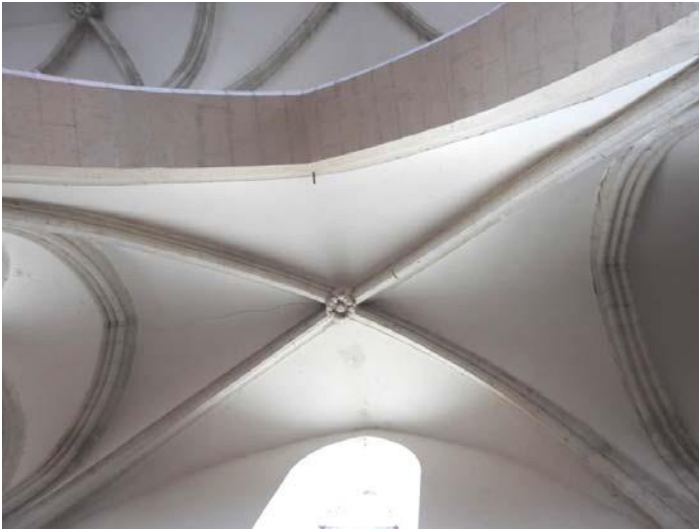
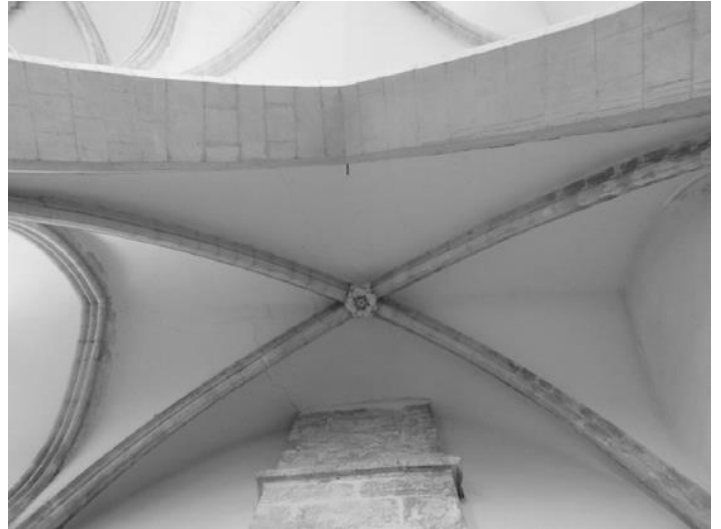
*Fissuration des voutains du bas-côté sud*

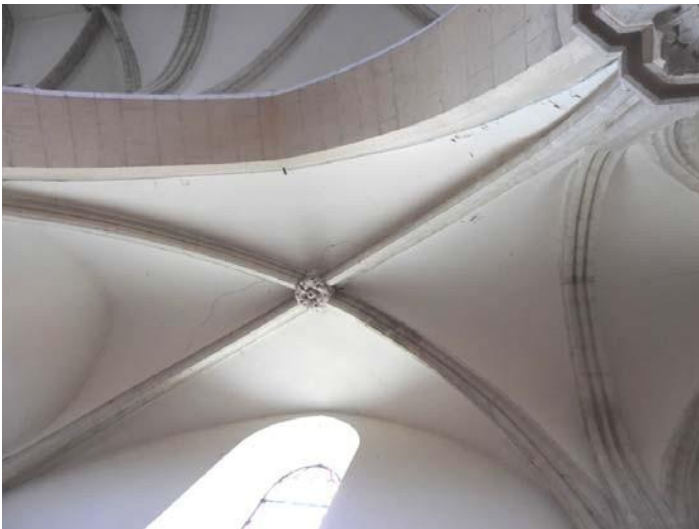
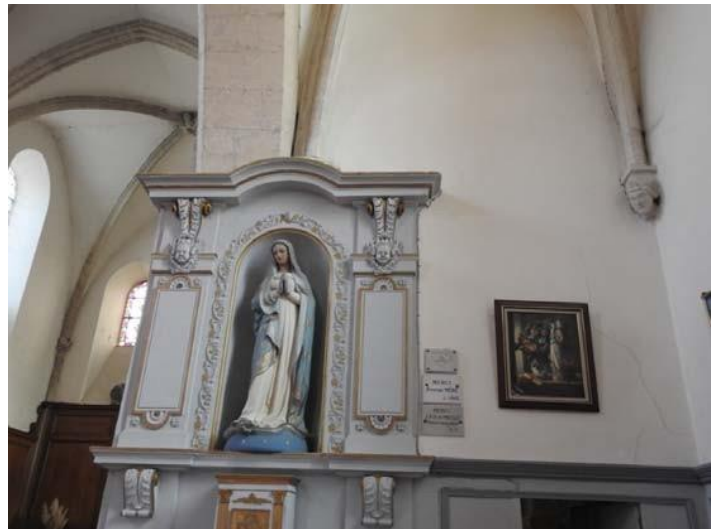
*Fissuration des voutains du bas-côté sud*

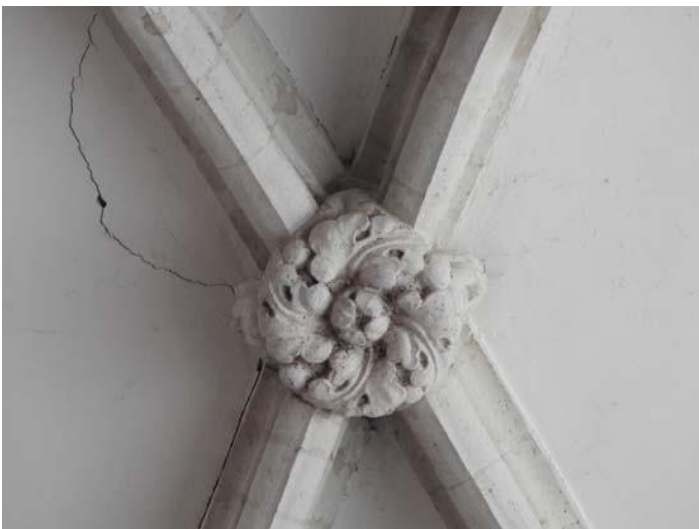
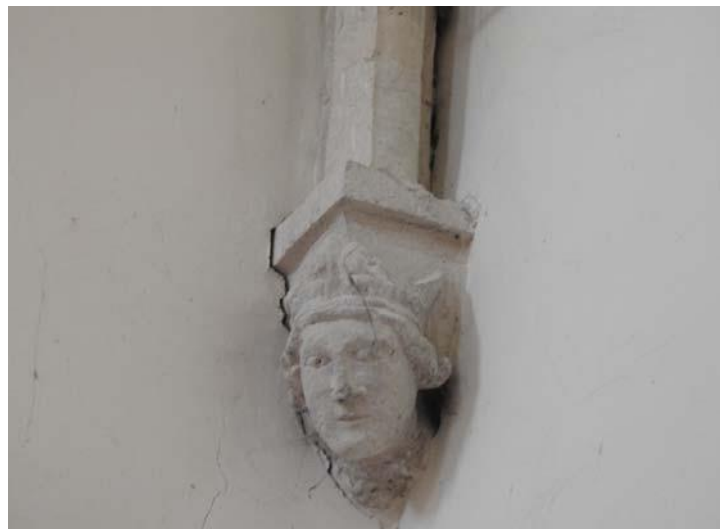
Dans l'ensemble, les parements intérieurs de l'église de l'Assomption de la Vierge Marie sont en bon état. On constate néanmoins, l'altération des parements verticaux et des voûtes du bas-côté sud qui présentent des fissures principalement localisées au droit des clés de voûtes et des culots.

*Détail des fissurations des voutains au droit de la clé de voûte et des départs de voûte*

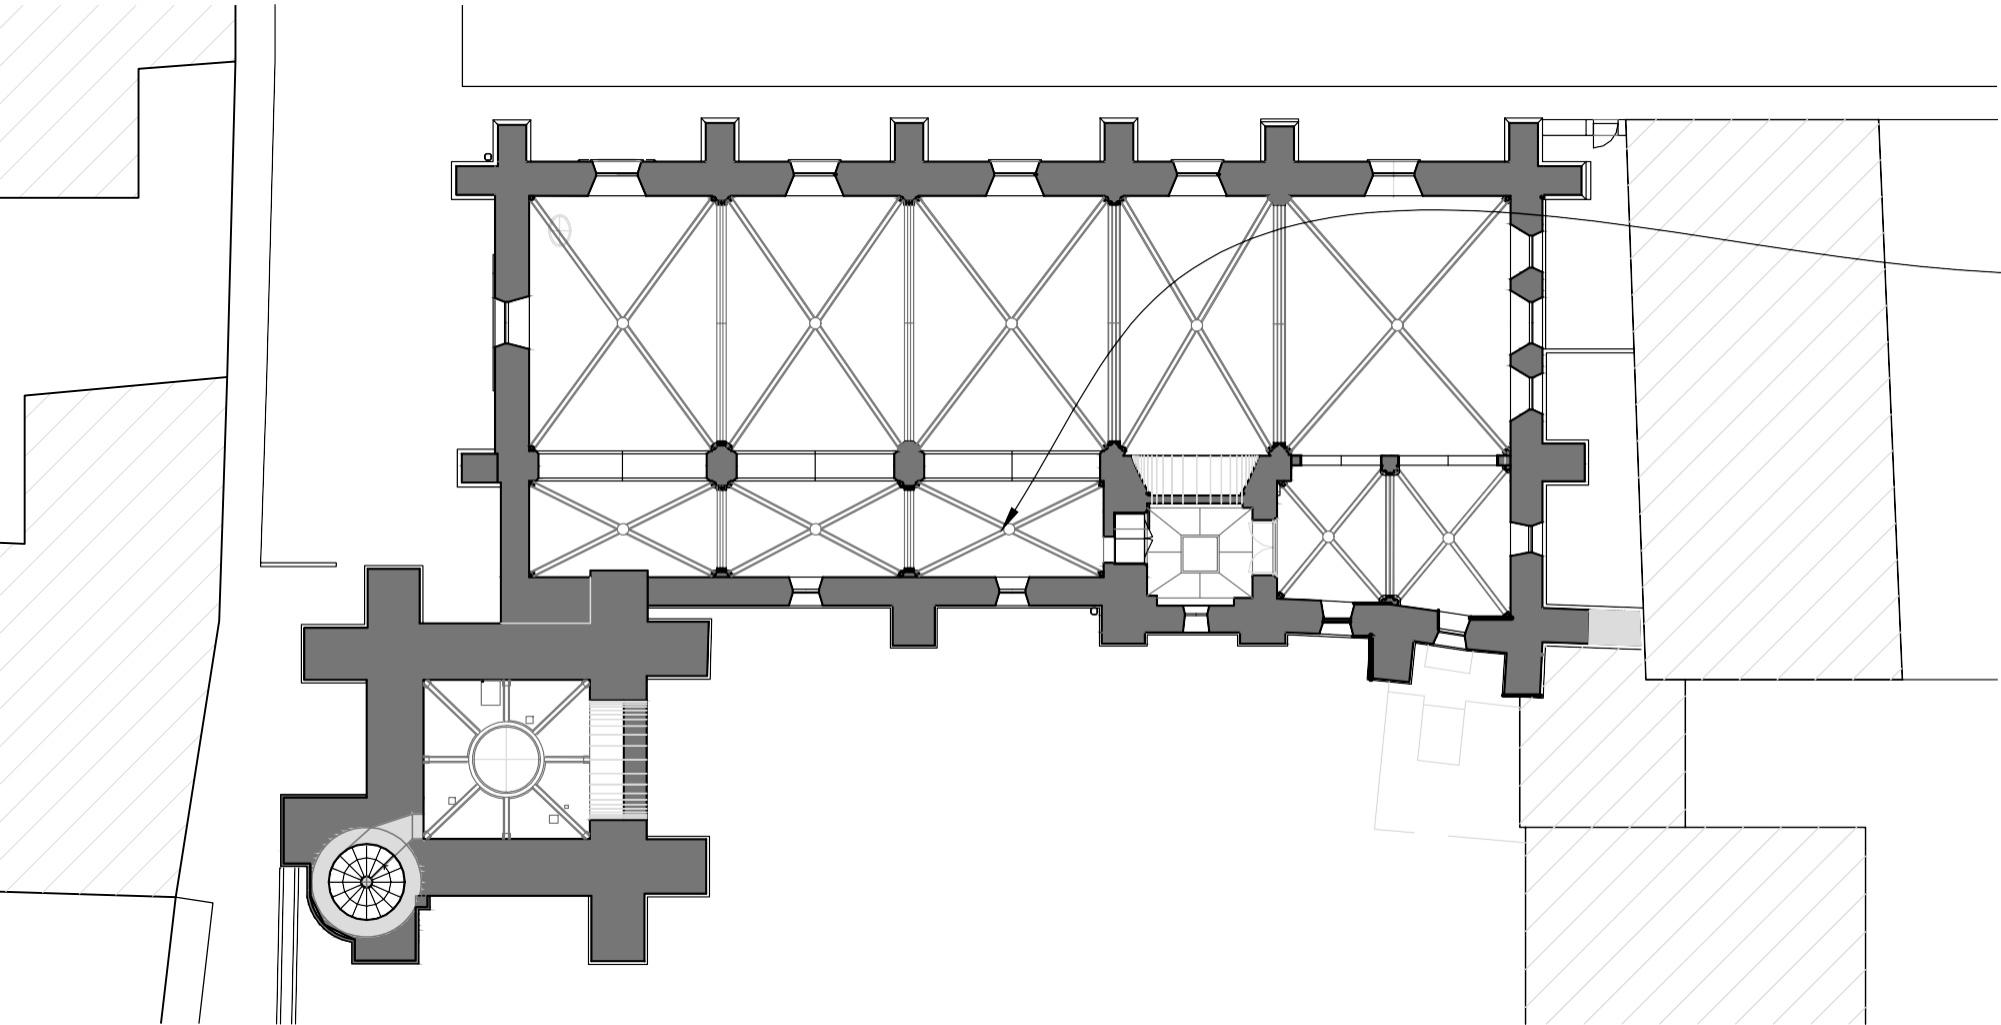
PLAN DES VOUTES - 1:200

Bas-côté sud :  
- voûtes altérés, parement présentant des fissures

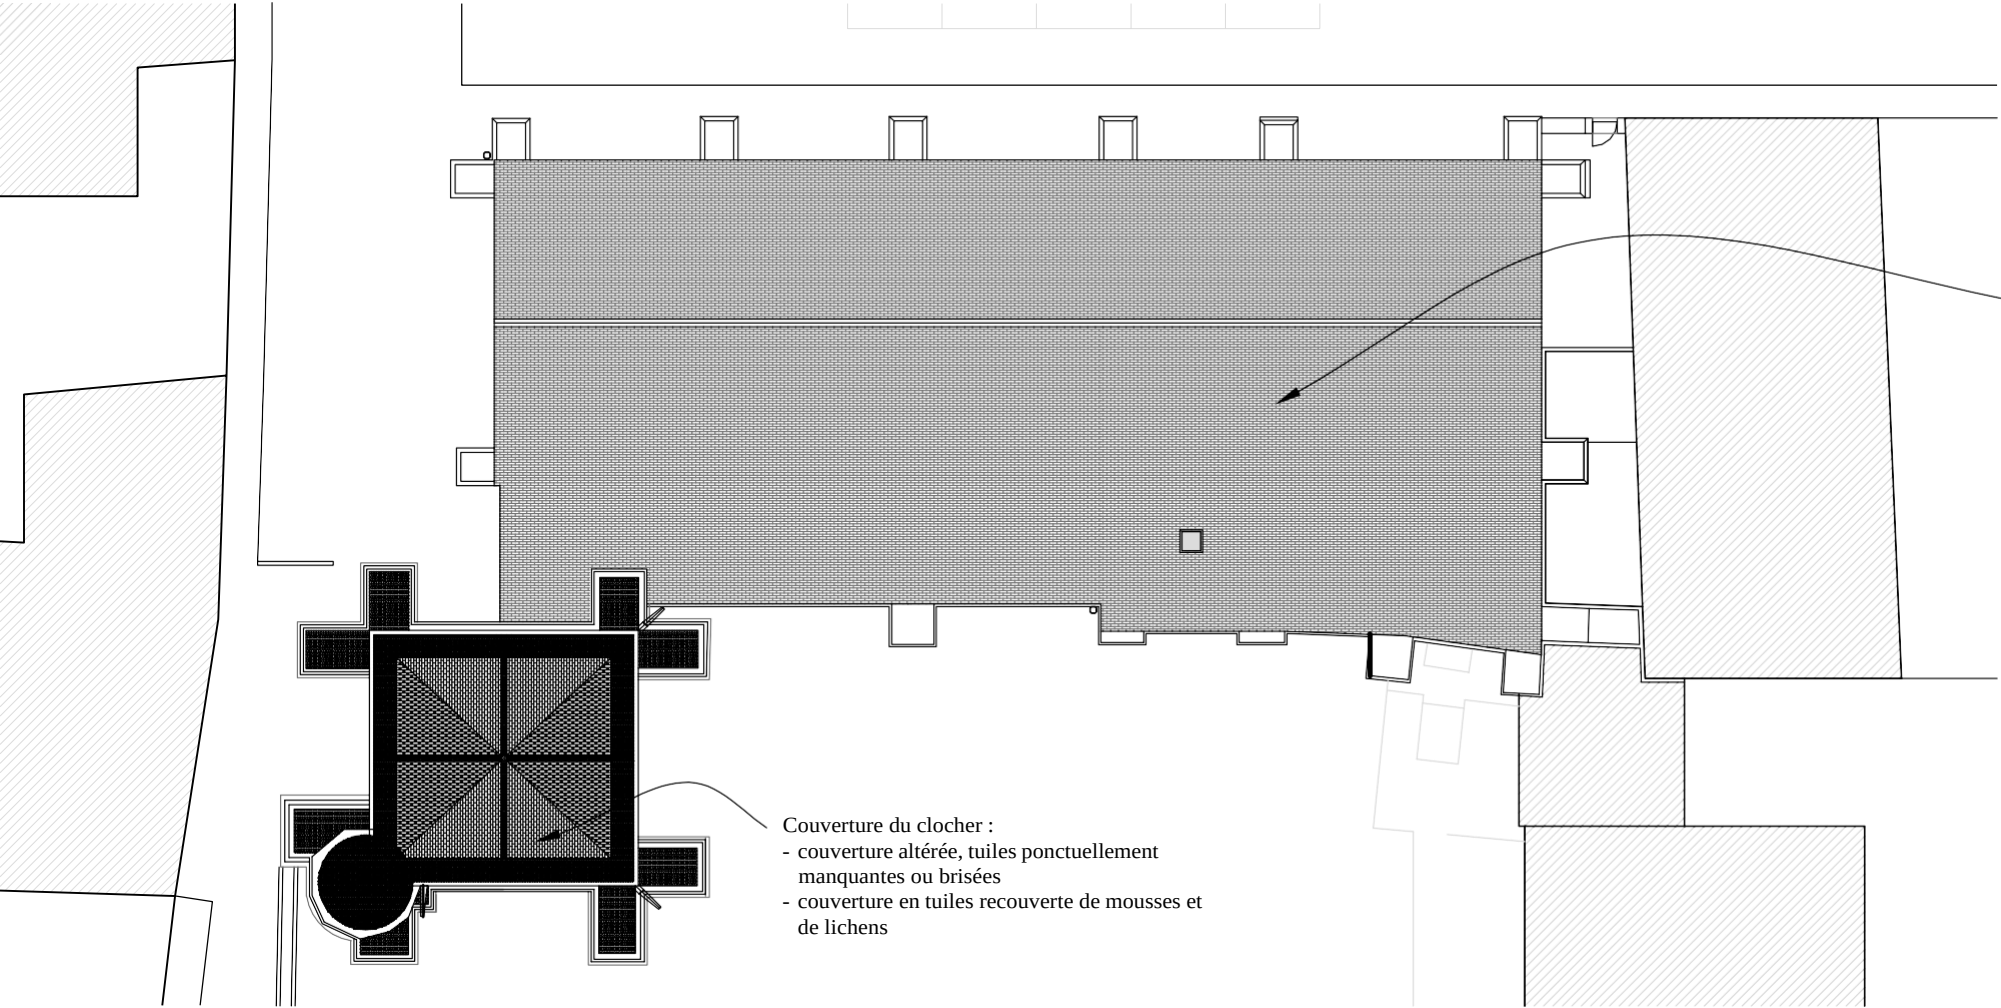
PLAN DE TOITURE - 1:200

Ensemble de la couverture de l'église :  
- couverture altérée, tuiles poreuses, ponctuellement manquantes ou brisées  
- couverture en tuiles recouverte de mousses et lichens

Couverture du clocher :  
- couverture altérée, tuiles ponctuellement manquantes ou brisées  
- couverture en tuiles recouverte de mousses et de lichens

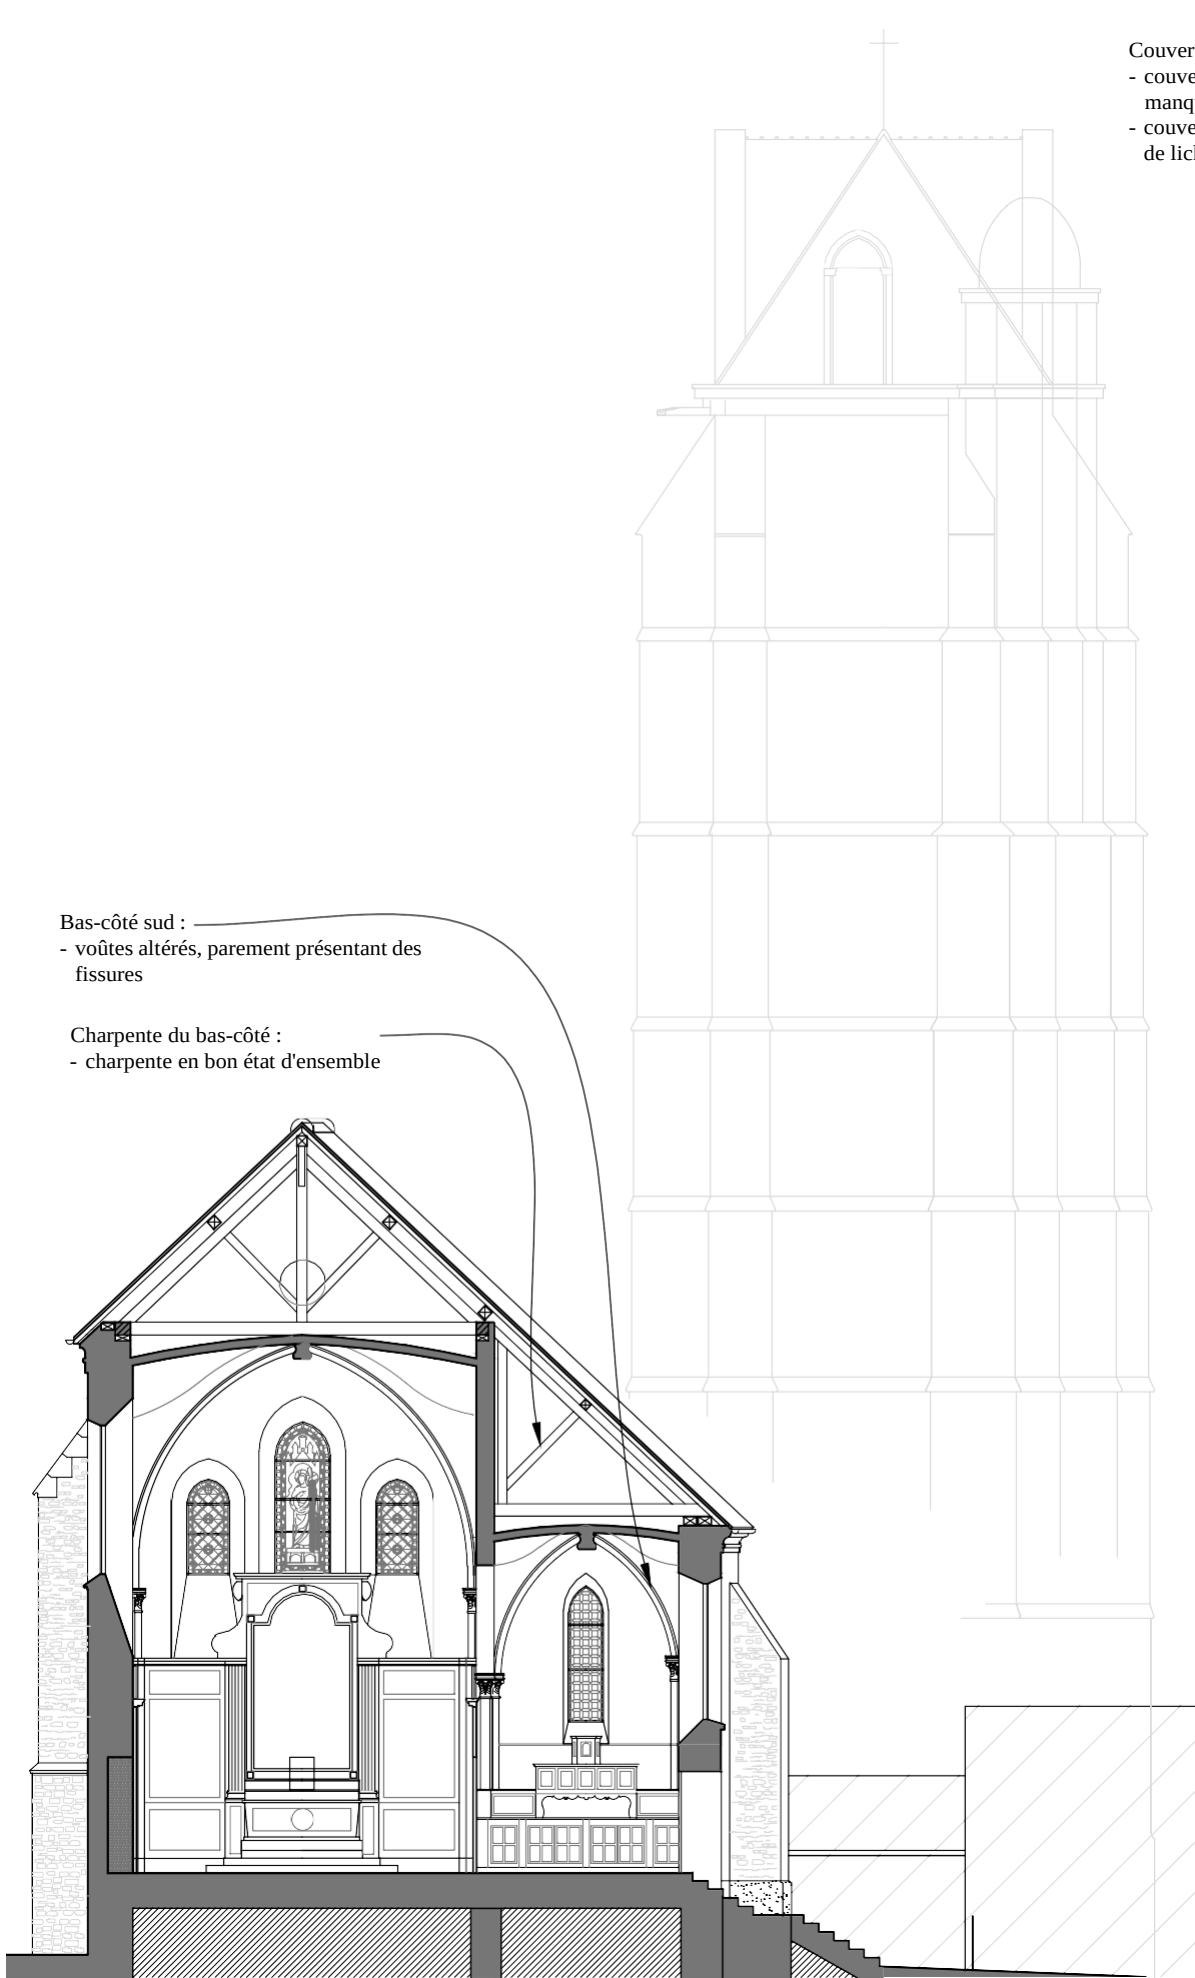
COUPE BB' - Echelle 1:150

Bas-côté sud :  
- voûtes altérés, parement présentant des fissures

Charpente du bas-côté :  
- charpente en bon état d'ensemble

Couverture du clocher :  
- couverture altérée, tuiles ponctuellement manquantes ou brisées  
- couverture en tuiles recouverte de mousses et de lichens

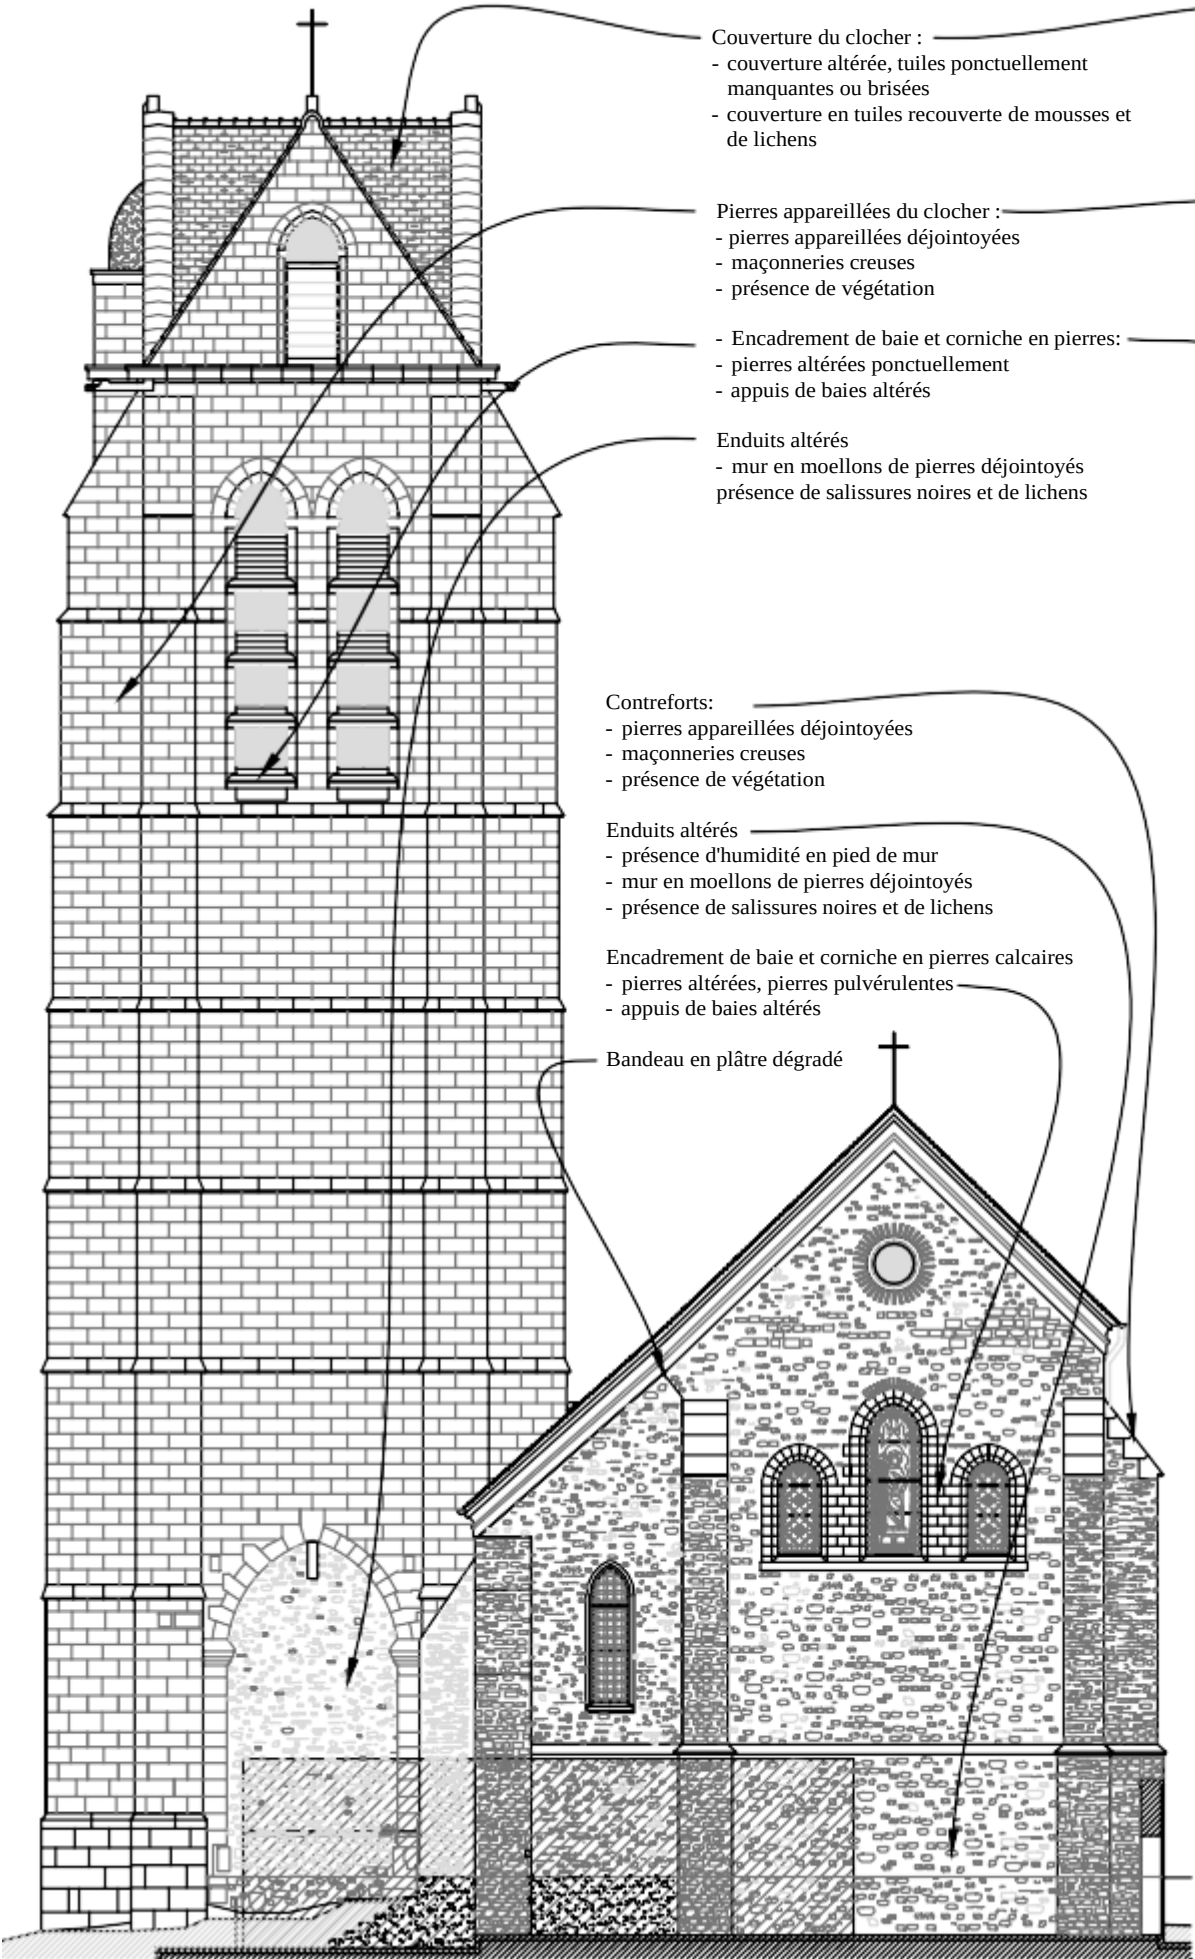
FACADE EST - Echelle 1:150

Couverture du clocher :  
- couverture altérée, tuiles ponctuellement manquantes ou brisées  
- couverture en tuiles recouverte de mousses et de lichens

Pierres appareillées du clocher :  
- pierres appareillées déjointoyées  
- maçonneries creuses  
- présence de végétation

Enduits altérés  
- présence d'humidité en pied de mur  
- mur en moellons de pierres déjointoyés  
- présence de salissures noires et de lichens

Bandeau en plâtre dégradé

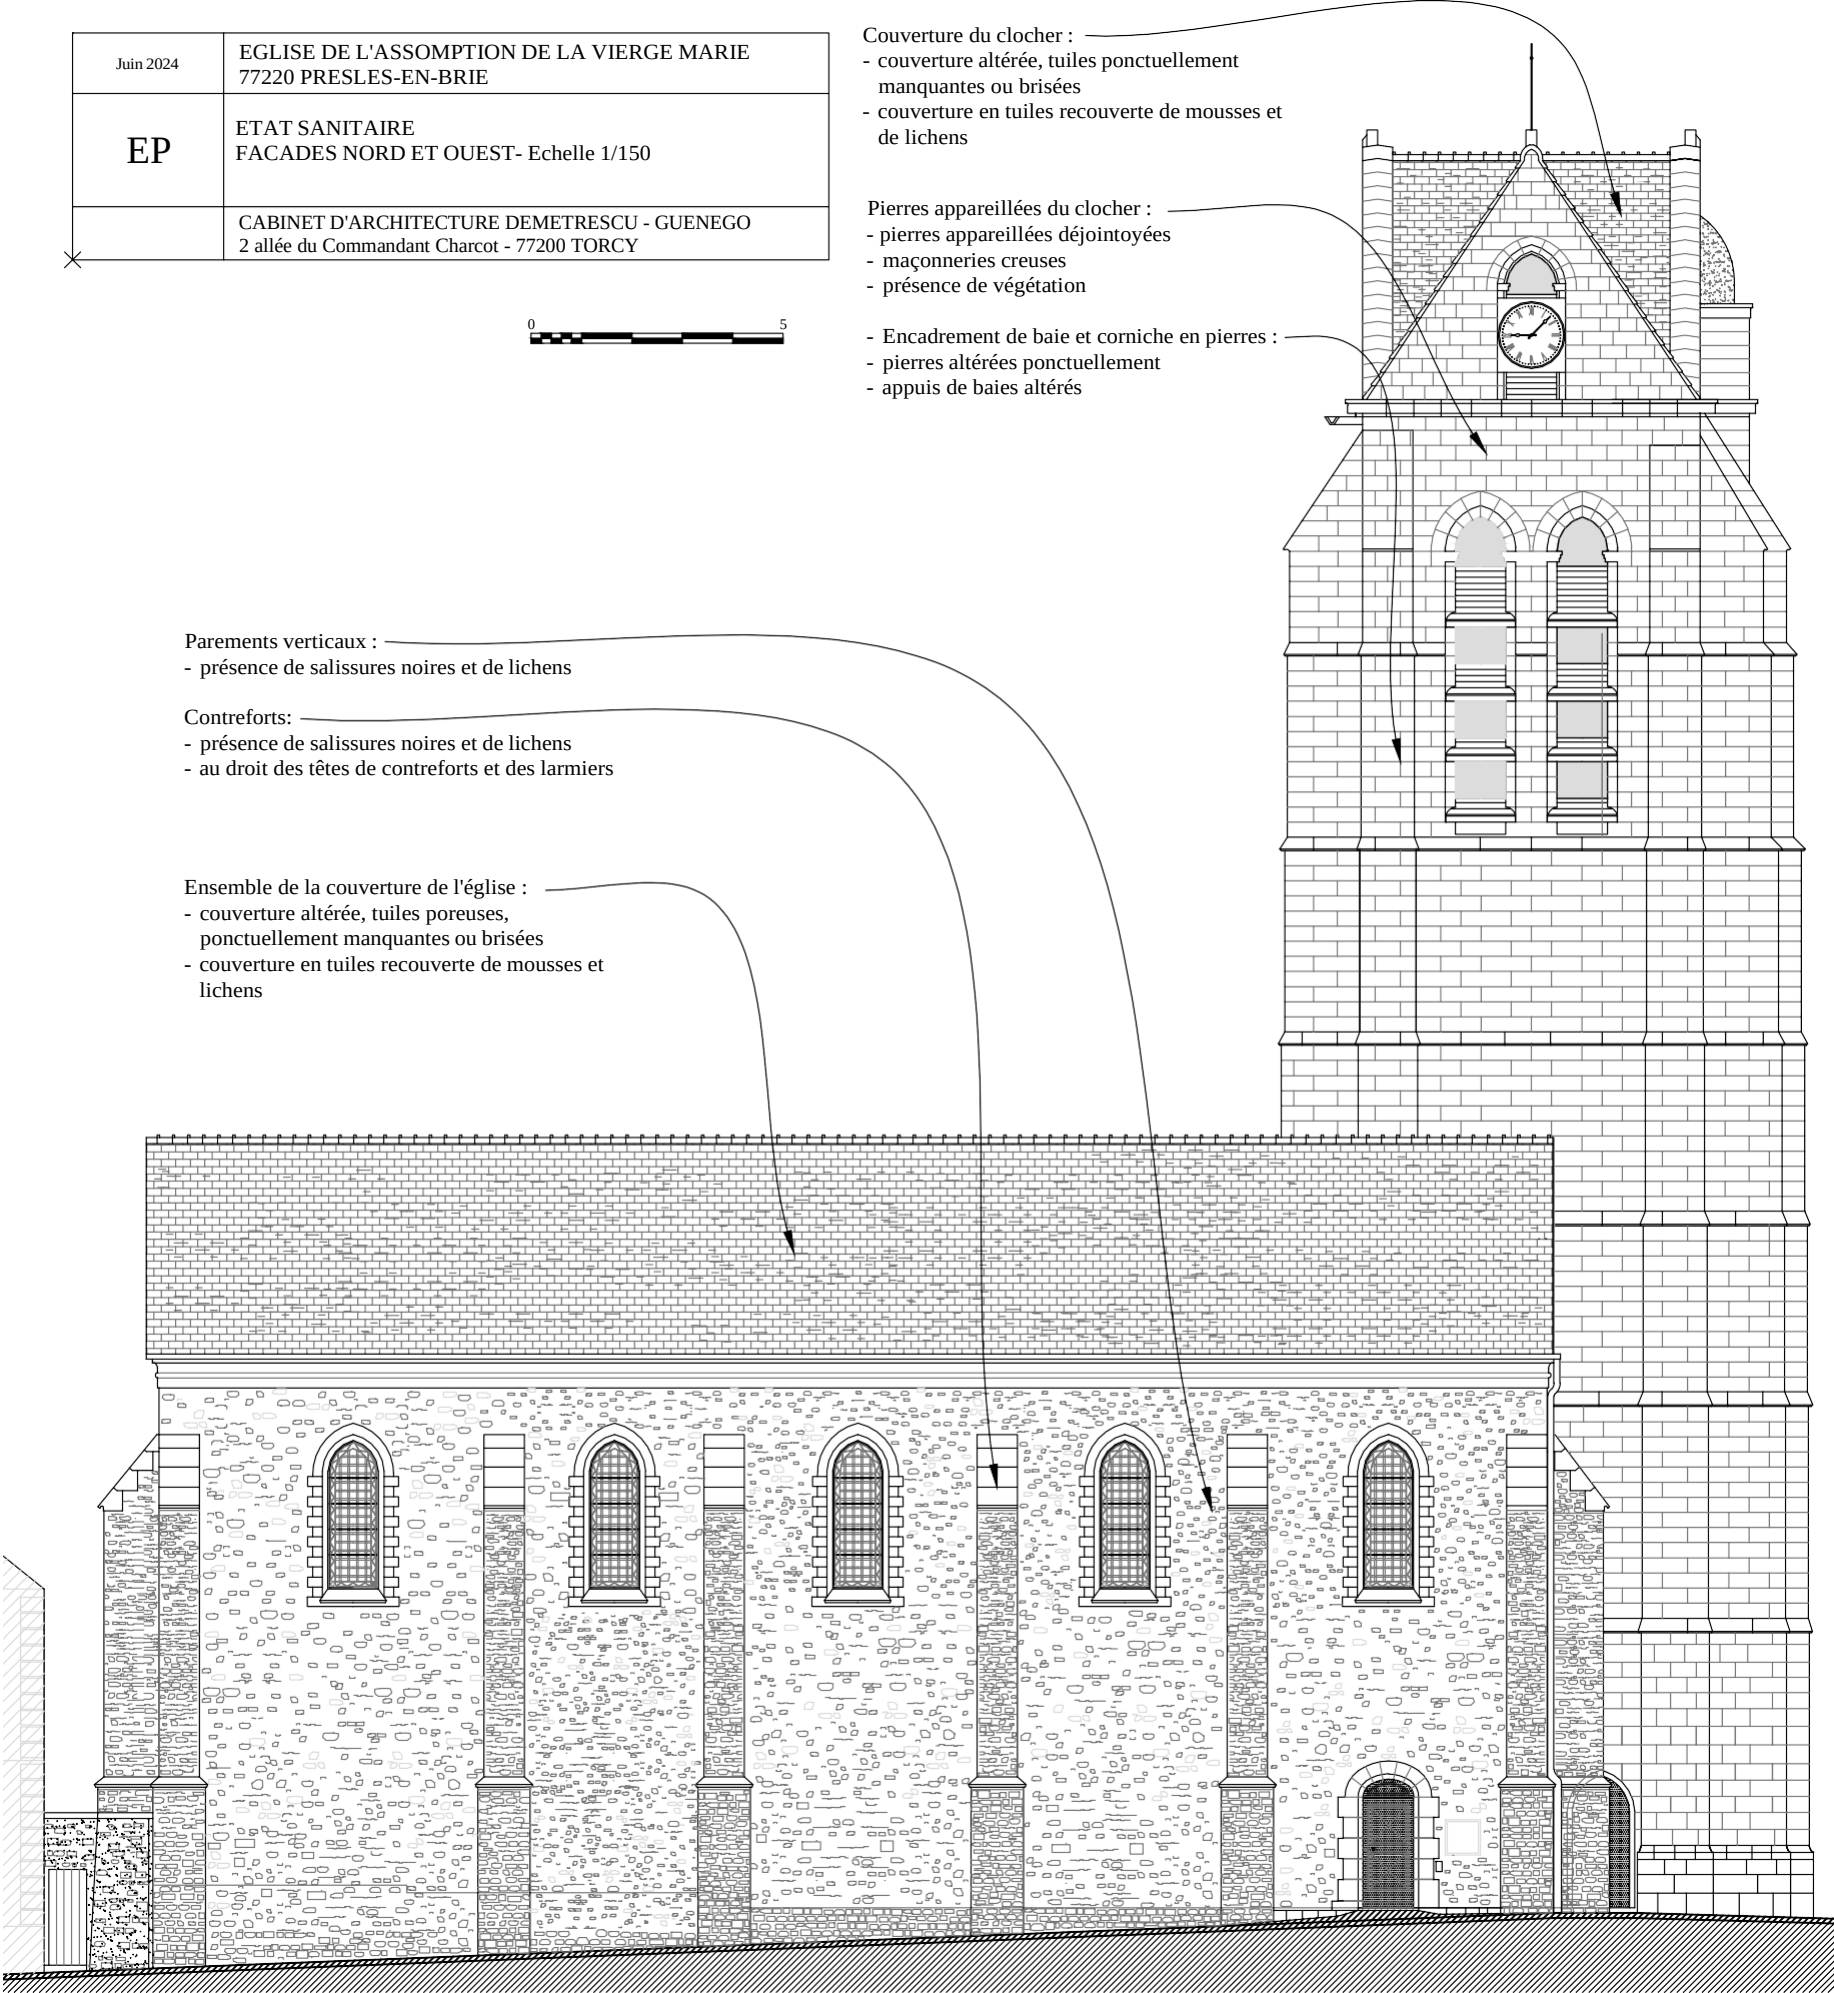
FACADE NORD - Echelle 1:150

Couverture du clocher :  
- couverture altérée, tuiles ponctuellement manquantes ou brisées  
- couverture en tuiles recouverte de mousses et de lichens

Enduits altérés  
- présence d'humidité en pied de mur  
- mur en moellons de pierres déjointoyés  
- présence de salissures noires et de lichens

Encadrement de baie et corniche en pierres calcaires  
- pierres altérées ponctuellement  
- appuis de baies altérés

Bandeau en plâtre dégradé

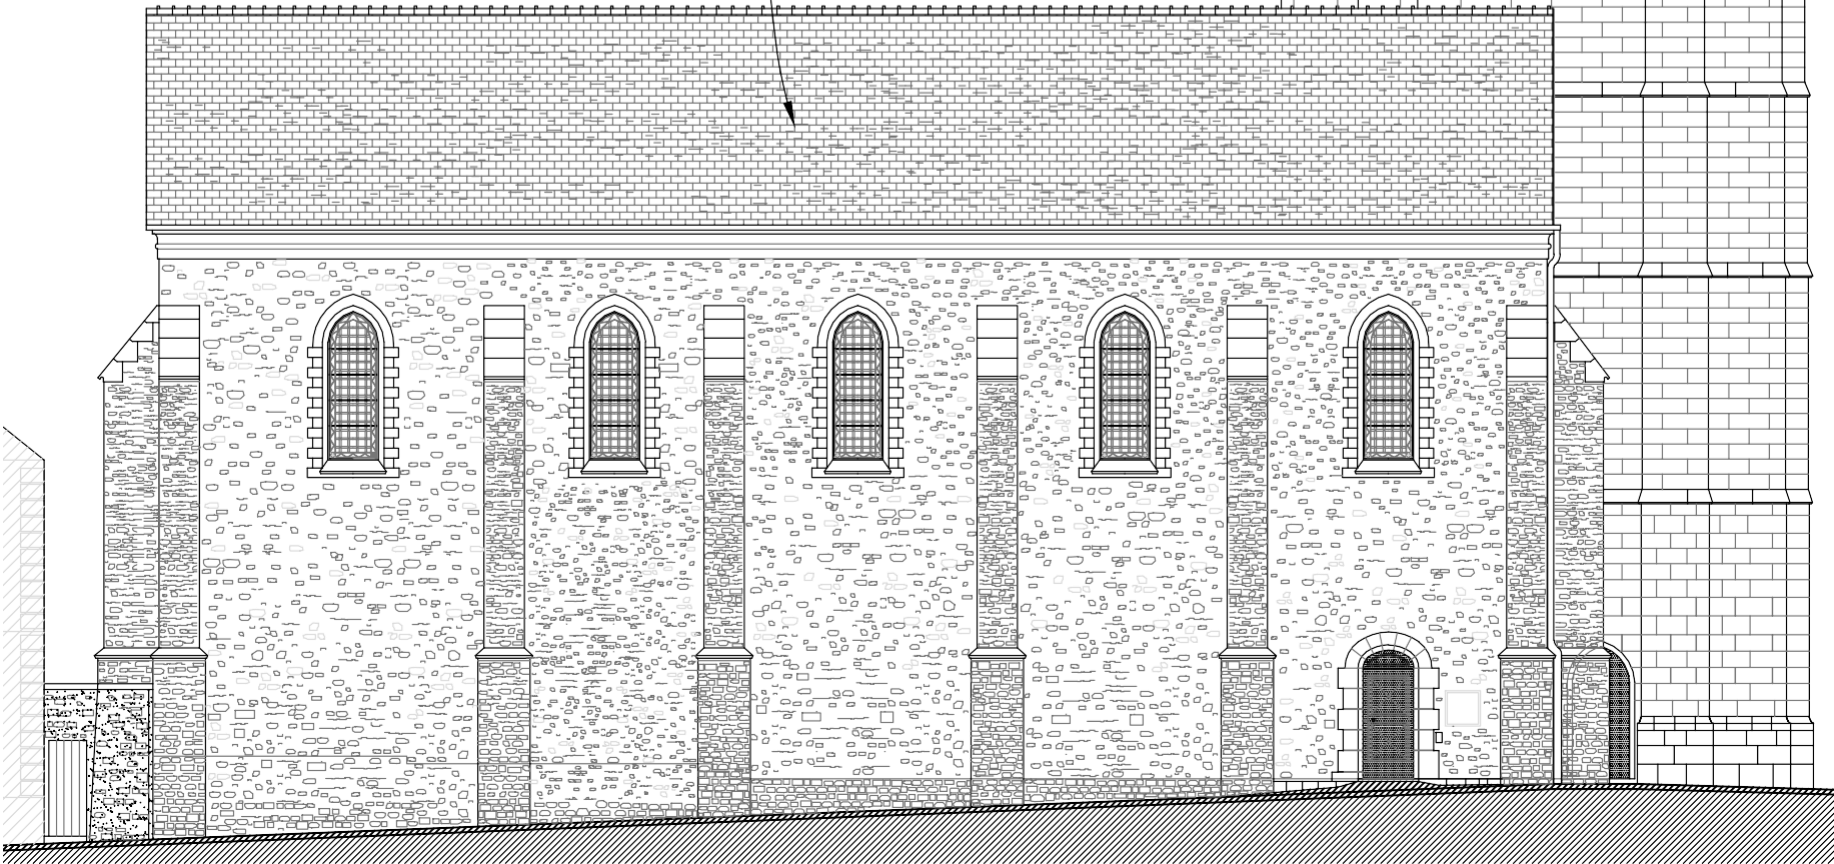
FACADE NORD - Echelle 1:150

- Encadrement de baie et corniche en pierres :
- pierres altérées ponctuellement
  - appuis de baies altérés

- Ensemble de la couverture de l'édifice :
- dépose complète de la couverture
  - reprise en recherche de la charpente
  - réfection complète de la couverture en tuiles plates
  - réfection du faitages, égout de toiture, rive ruellée, arêtiers, solins etc..
  - reprise des gouttières et des descentes EP en zinc

- Couverture du clocher :
- dépose complète de la couverture
  - reprise en recherche de la charpente
  - réfection complète de la couverture en tuiles plates
  - réfection du faitages, arêtiers, noue etc..

- Réfection des encadrements de baies:
- reprise ponctuelle des pierres en encadrement de baies
  - réfection des appuis de baie

- Réfection du bandeau plâtre
