**PRESLES-EN-BRIE**

Eglise de l'Assomption de la Vierge Marie

**ETUDE PREALABLE**

Juin 2024

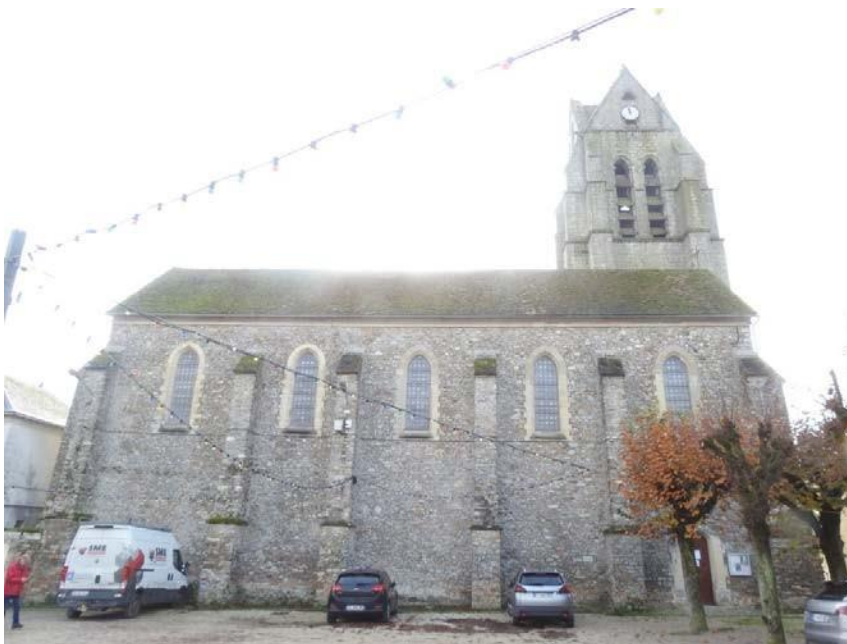
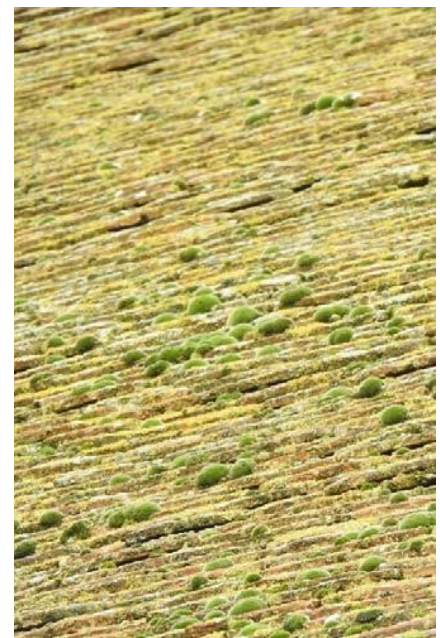
*Couverture de la nef et du chœur altérée, tuiles ponctuellement manquantes et brisées, tuiles poreuses – couverture recouverte de mousses*

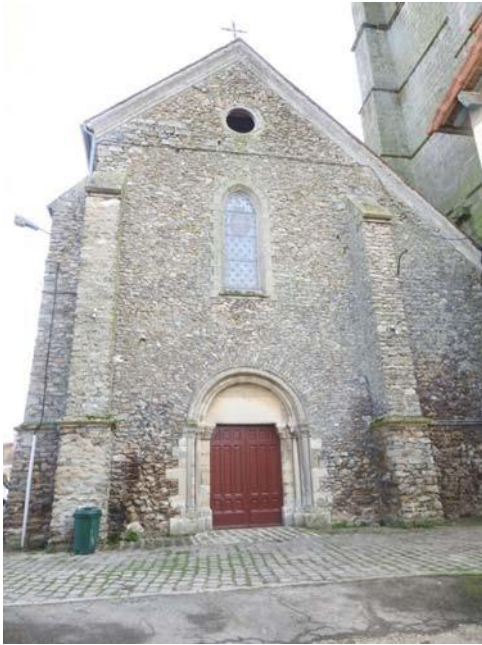
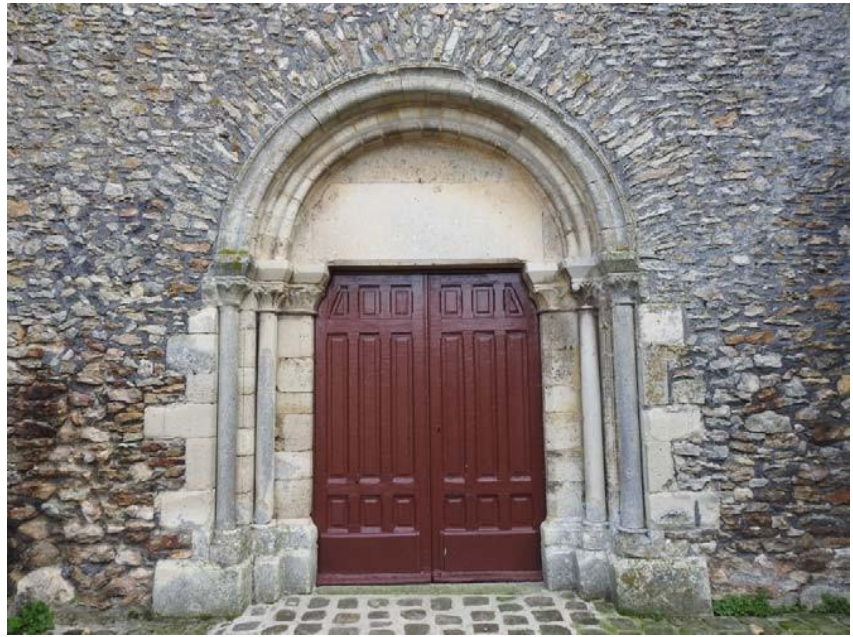
Les parements verticaux de la façade occidentale sont relativement altérés, les sols en pied de murs sont délavés, des traces d'humidité par remontées capillaires sont visibles en pied de murs, les pierres sont déjointoyées, l'ensemble de la façade est recouvert de salissures brunes et de lichens, des reprises hétérogènes de mortier sont visibles ponctuellement sur la façade. Les sols en pied de murs sont composés de pavés à joints perméable en mortier, au droit de la porte principale, le sol est légèrement surélevé créant au droit des contreforts une légère déclivité. Les descentes EP s'évacuent directement au droit des pieds de murs, ces différentes dispositions engendrent une stagnation des eaux de pluie au droit des pieds de murs, favorisant les remontées capillaires et de ce fait l'altération des murs en partie basse. Les encadrements en pierres calcaires appareillées sont en bon état d'ensemble. Les pierres en têtes de contreforts, en appui des baies, au droit des larmiers et du portail sont très ponctuellement altérées, elles présentent surtout des traces de mousses et de lichens plus importantes que sur le reste de la façade. Les pierres de l'encadrement de l'oculus sont globalement épauprées. Le bandeau en plâtre en rive de toit est dégradé, des fragments sont ponctuellement tombés.

*Façade ouest de l'édifice, enduits altérés, moellons de pierres déjointoyés en pied de mur, traces de remontées capillaires, présence de mousse et de lichen*

- Mise en place d'un échafaudage de pied multidirectionnel pour la réfection de l'ensemble des façades est et ouest
- Régénération des maçonneries en moellons de pierres en recherche sur l'ensemble des pignons est et ouest
- Remaillage des fissures en recherche
- Réfection des enduits
- Réfection des appuis de baie en recherche
- Nettoyage des encadrements de baies, reprises ponctuelles en recherche
- Réfection du soubassement du pignon est

- Nettoyage des enduits conservés
- Bouchement des trous avant réfection des enduits
- Remaillage des fissures
- Régénération des maçonneries
- Préparation du support en complément des prestations ci-avant, comprenant : hydratation des parements ; garnissage à la demande des joints et gobetis

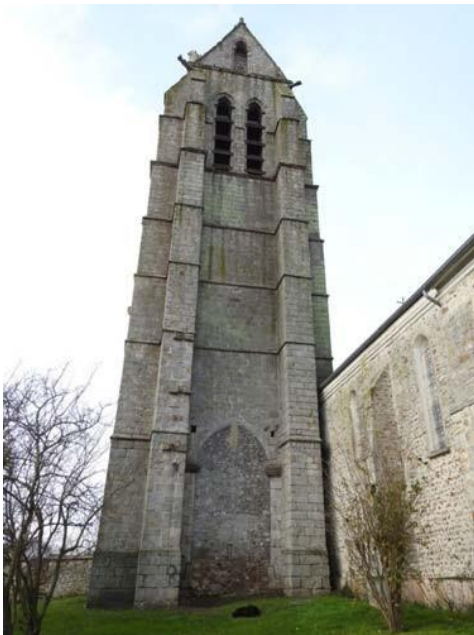
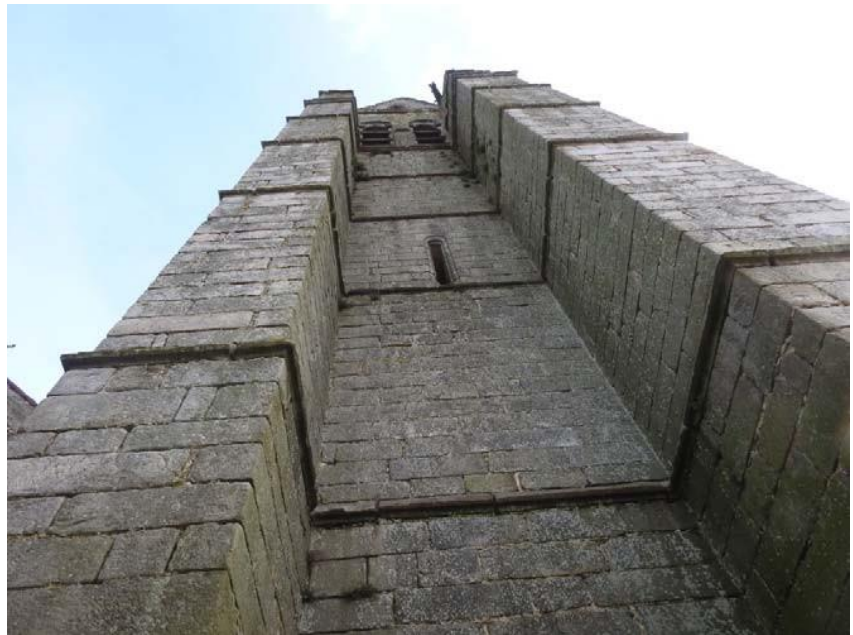
*Façade sud du clocher et façade nord, pierres appareillées déjointoyées, présence de mousse et de lichen*

- Mise en place d'un échafaudage de pied multidirectionnel et d'un échafaudage de couverture pour la réfection de l'ensemble du clocher
- Travaux préparatifs : déposes diverses et mise en place des protections, purge de la végétation, etc.
- Régénération des maçonneries : reprise en recherche des moellons de l'ensemble des parements, remaillage des maçonneries et ragréage en mortier à la chaux
- Coulinage gravitaire de coulis de chaux dans les parties présentant des maçonneries creuses
- Réfection des enduits à la chaux : dégrossi, enduit de chaux
- Passivation de l'ensemble des parties métalliques : tirants, barreaux, etc.

- Restauration des appareillages : Enlèvement de la végétation, nettoyage par hydrogommage fin, traitement anti-mousse des contreforts
- Restauration des parties en pierre de taille en recherche
- Pose de pierres neuves en bouchon, en recherche
- Ragréage des parties en pierre
- Rejointoiement des pierres appareillées
- Injections gravitaires d'un coulis de chaux pour combler les vides en intérieur des contreforts en recherche
- Réfection des appuis et des encadrements de baies

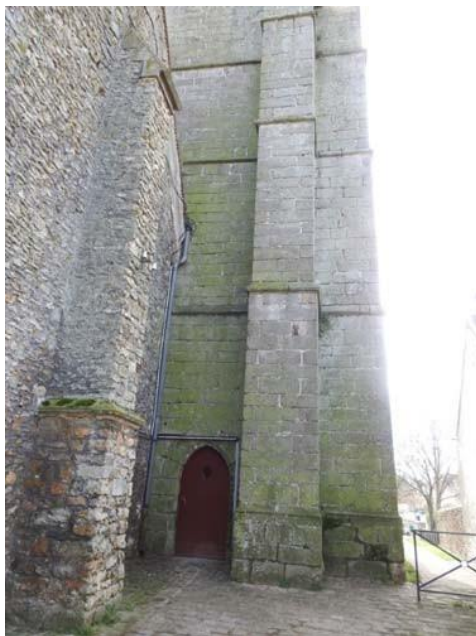
*Façades est et ouest du clocher, pierres appareillées déjointoyées, présence de mousse et de lichen*

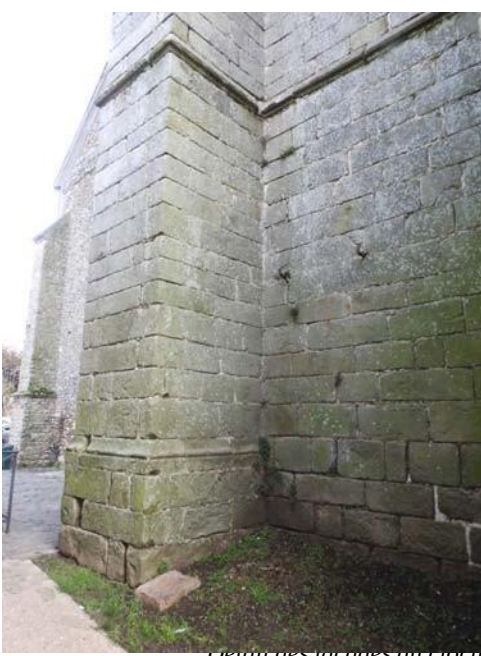
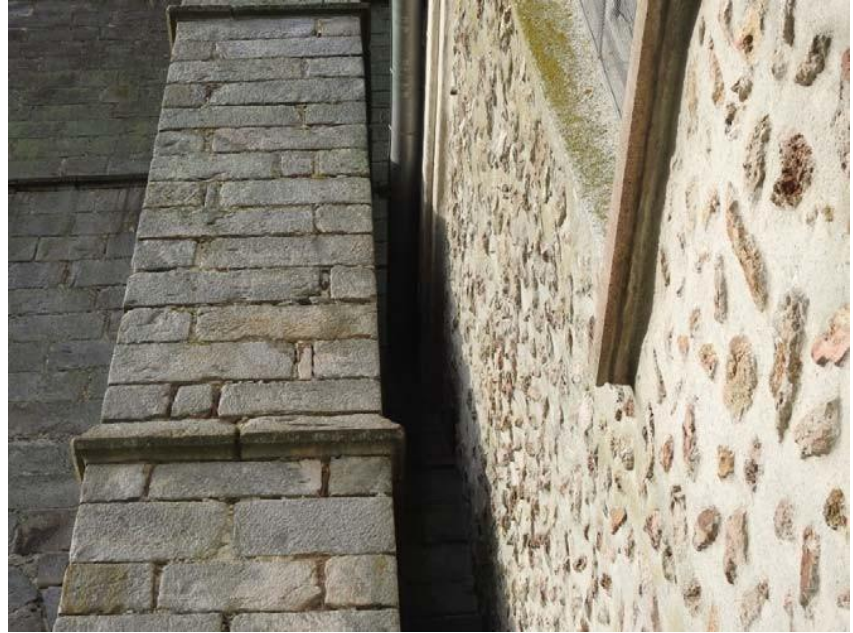
*Détail des façades nord et sud, pierres appareillées déjointoyées, présence de mousse et de lichen*

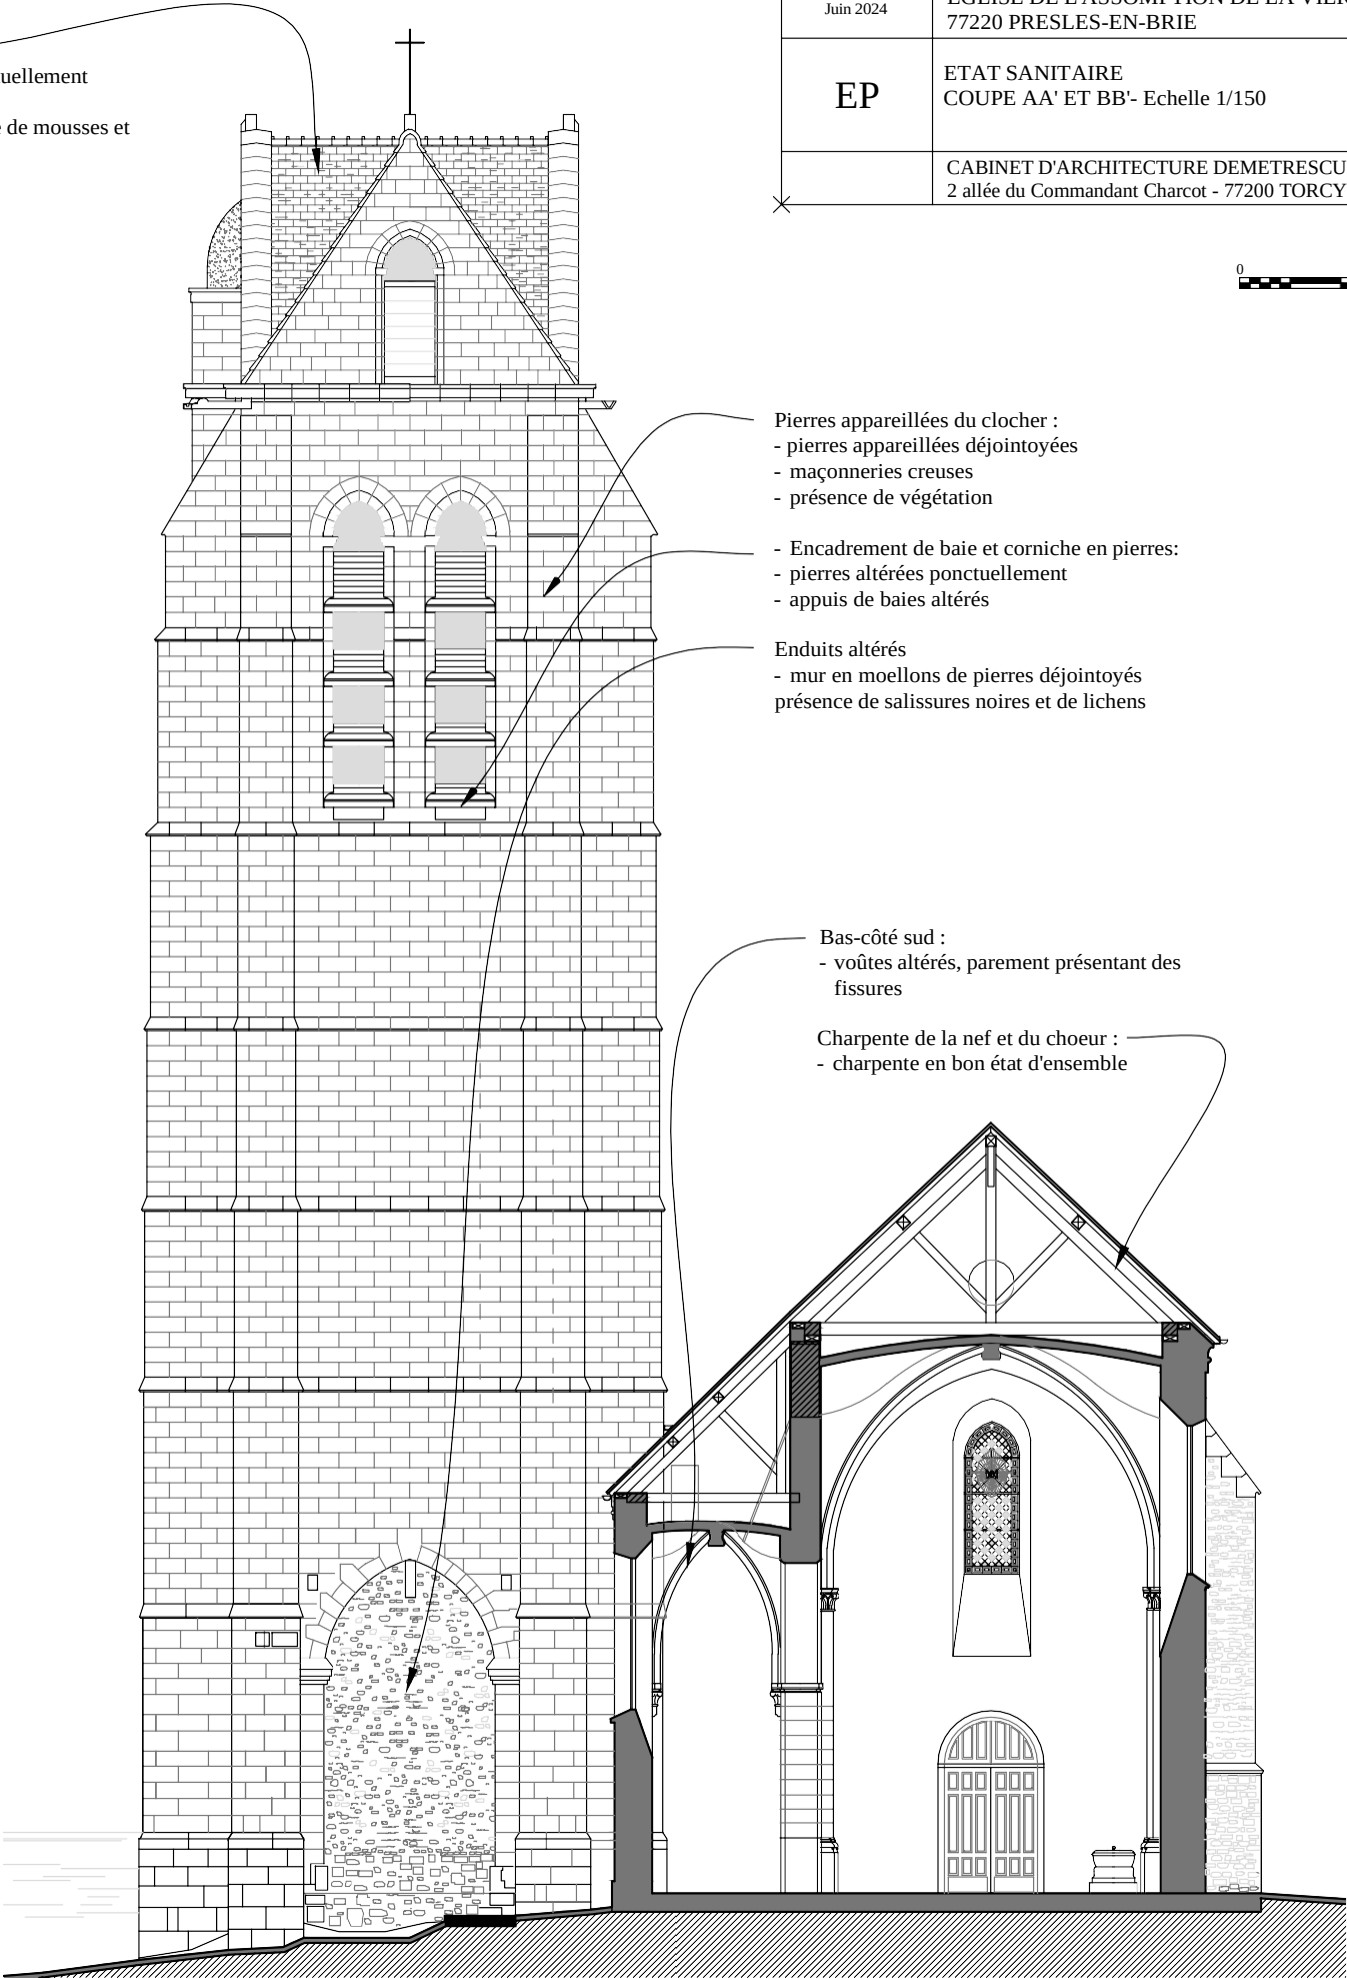
COUPE AA' - Echelle 1:150

Bas-côté sud :  
- voûtes altérés, parement présentant des fissures

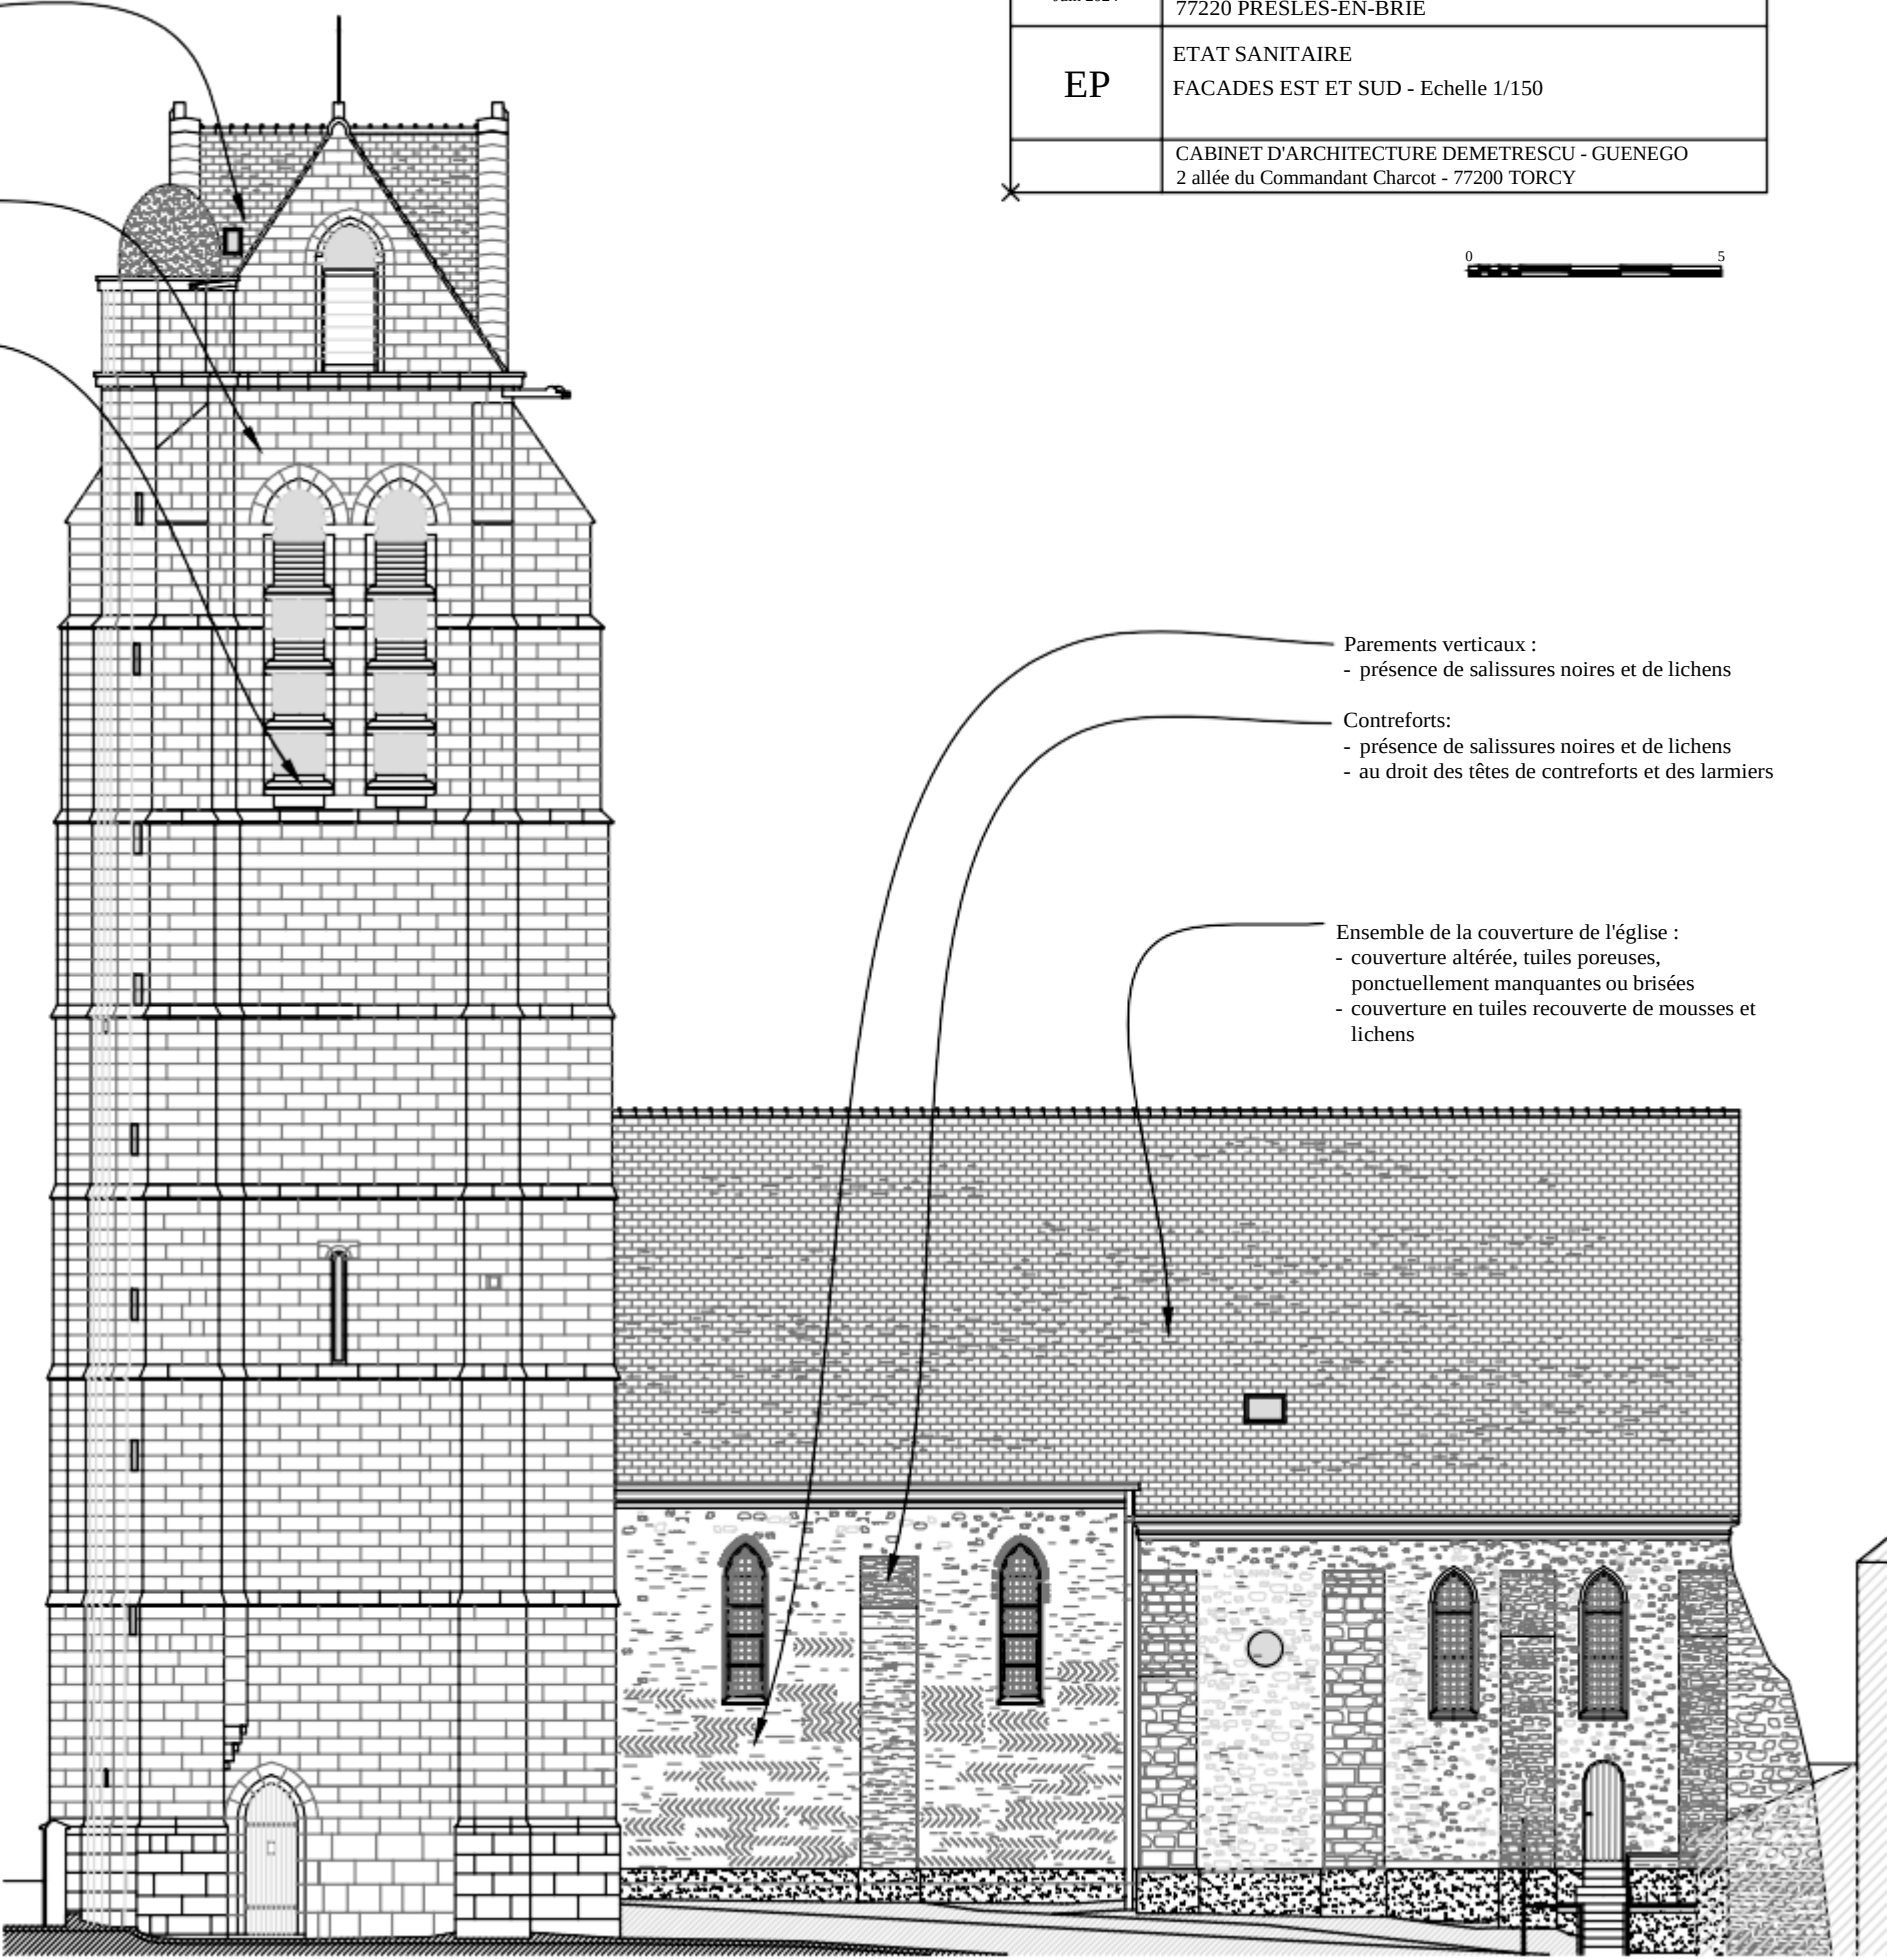
FACADE EST - Echelle 1:150

Enduits altérés  
- présence d'humidité en pied de mur  
- mur en moellons de pierres déjointoyés  
- présence de salissures noires et de lichens

Bandeau en plâtre dégradé

Parements verticaux :  
- présence de salissures noires et de lichens

Contreforts:  
- présence de salissures noires et de lichens  
- au droit des têtes de contreforts et des larmiers

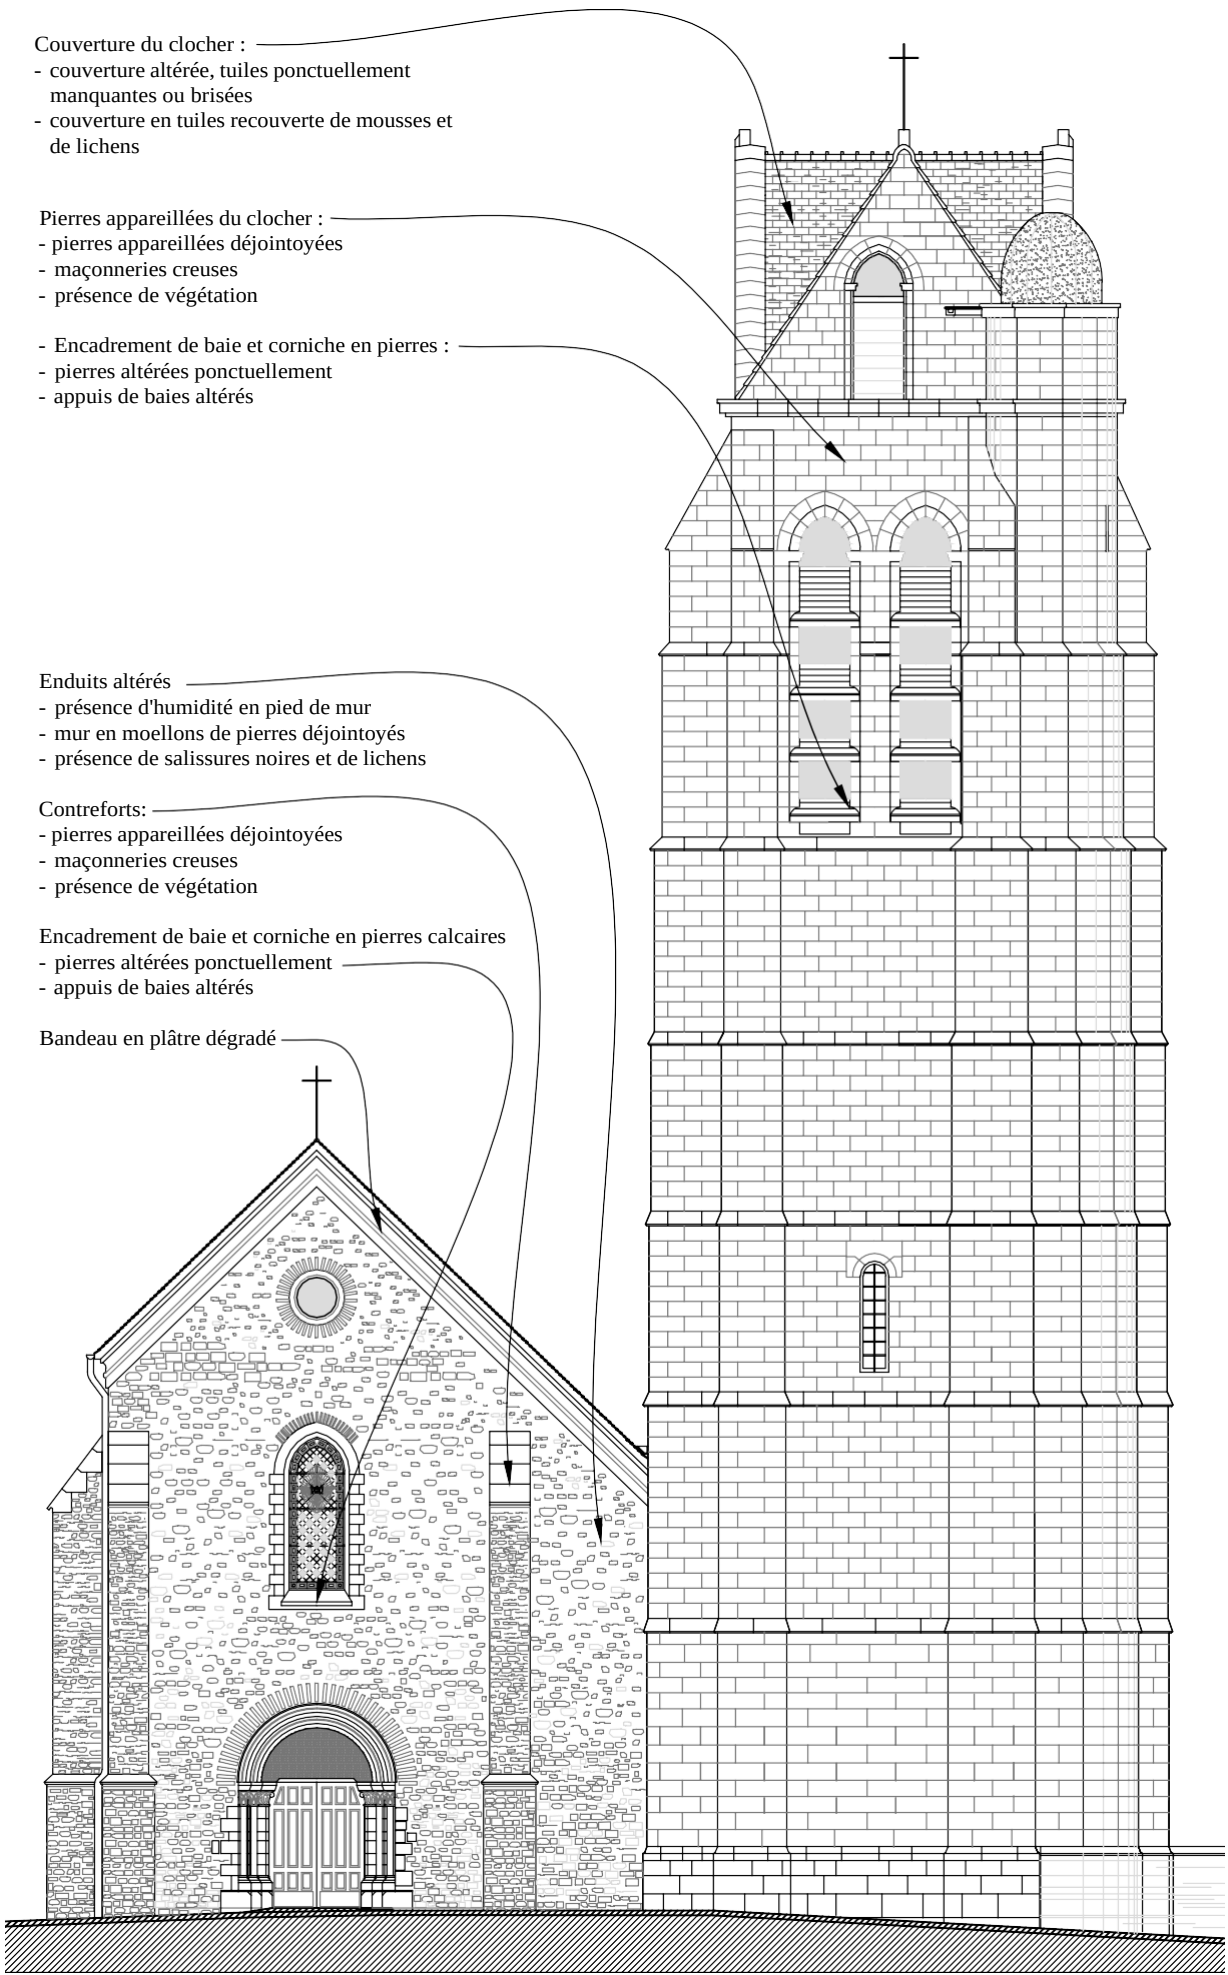
FACADE OUEST - Echelle 1:150

Enduits altérés  
- présence d'humidité en pied de mur  
- mur en moellons de pierres déjointoyés  
- présence de salissures noires et de lichens

Encadrement de baie et corniche en pierres calcaires  
- pierres altérées ponctuellement  
- appuis de baies altérés

Bandeau en plâtre dégradé
